RAPPORT DE THERMOGRAPHIE

Bâtiment Place de l'Ecole 7
1796 Courgevaux

Mandataire Administration communale
Place de l'Ecole 7
1796 Courgevaux

Exécutant Gruyère Energie SA
Rue de l'Etang 12
1630 Bulle

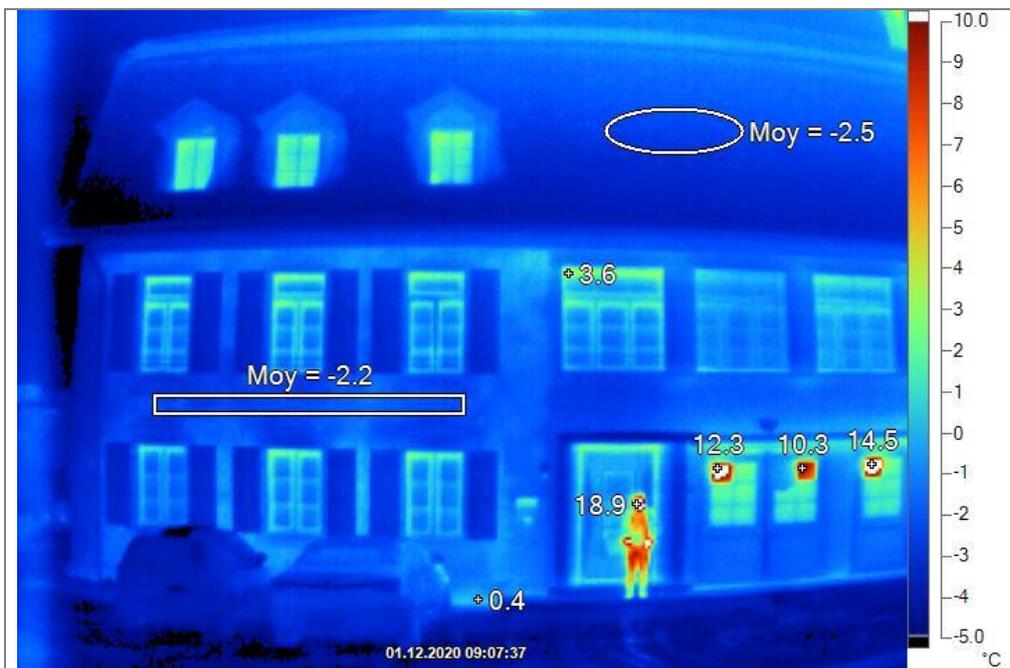
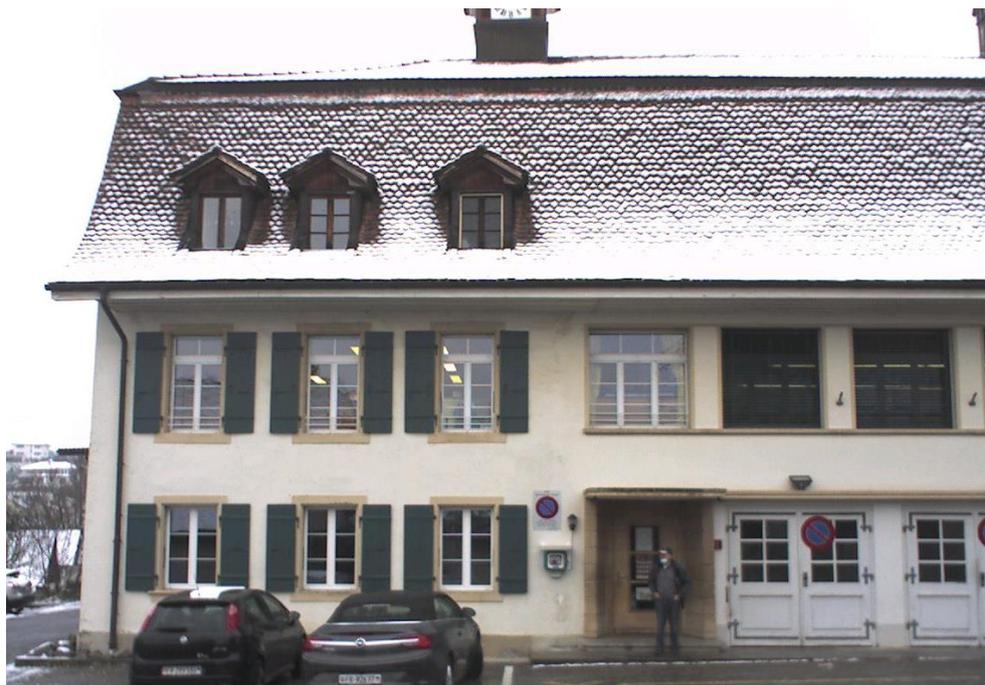
Façade Sud
Partie gauche

Les images infrarouges prises de l'extérieur ont toutes la même échelle de température allant de -5°C à +15°C. Certaines valeurs sont même inférieures à la température extérieure qui était de 2°C au moment de la prise des images, ce qui peut s'expliquer à cause de l'émissivité plus faible de certains matériaux. Sur cette 1^{ère} image, on constate d'importantes pertes aux travers des 4 ouvertures (3 visibles sur la photo) dans les grandes portes en bois du local véhicules, du local de poste et du local techniques.

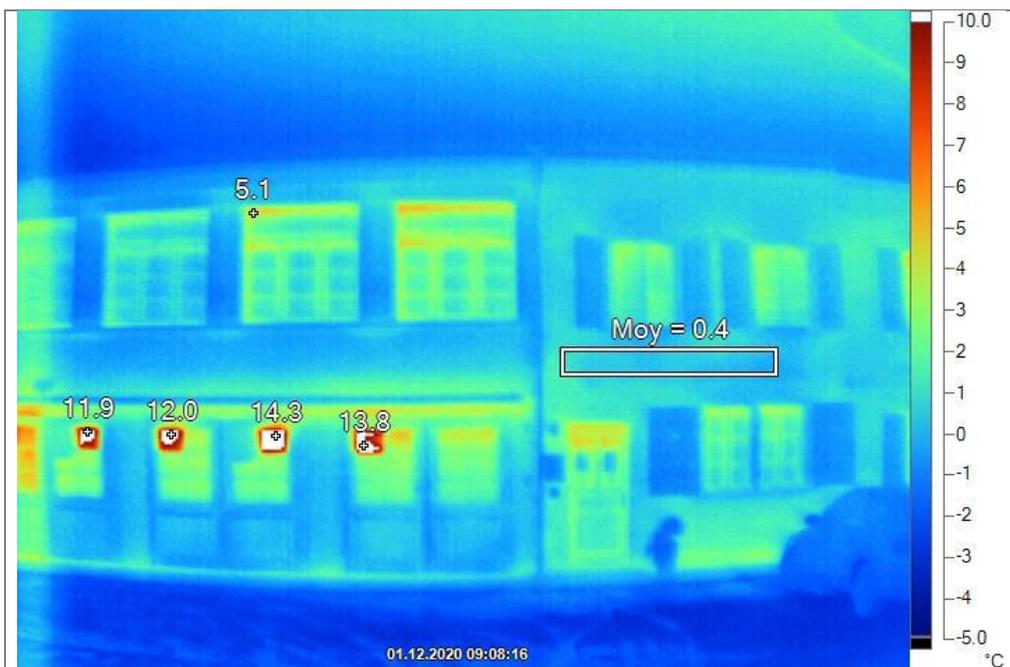
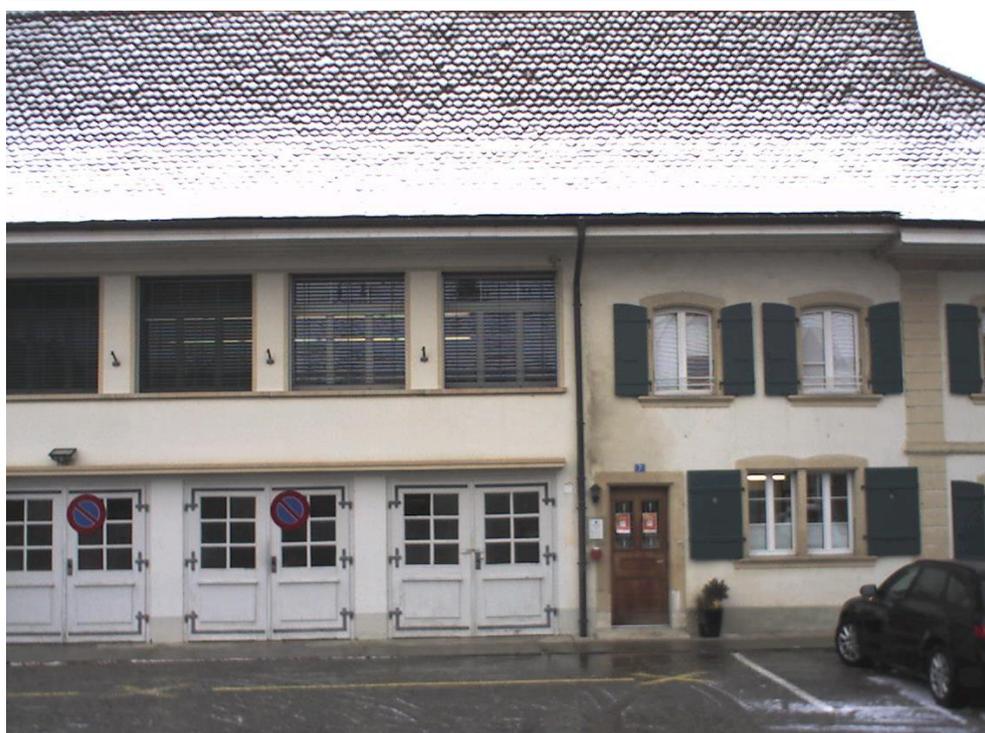
Façade Sudd

Sur cette image de la partie centrale de la façade Sud, on peut visualiser les 4 importantes pertes de chaleur dans les 3 grandes portes en bois. Si une ouverture est nécessaire dans la porte du local technique pour l'air comburant de la chaudière, les 3 autres ouvertures n'ont pas de raison d'être. Sinon, ces locaux ne devraient pas être chauffés. De plus, ces portes ne sont pas étanches et sont à simple vitrage.

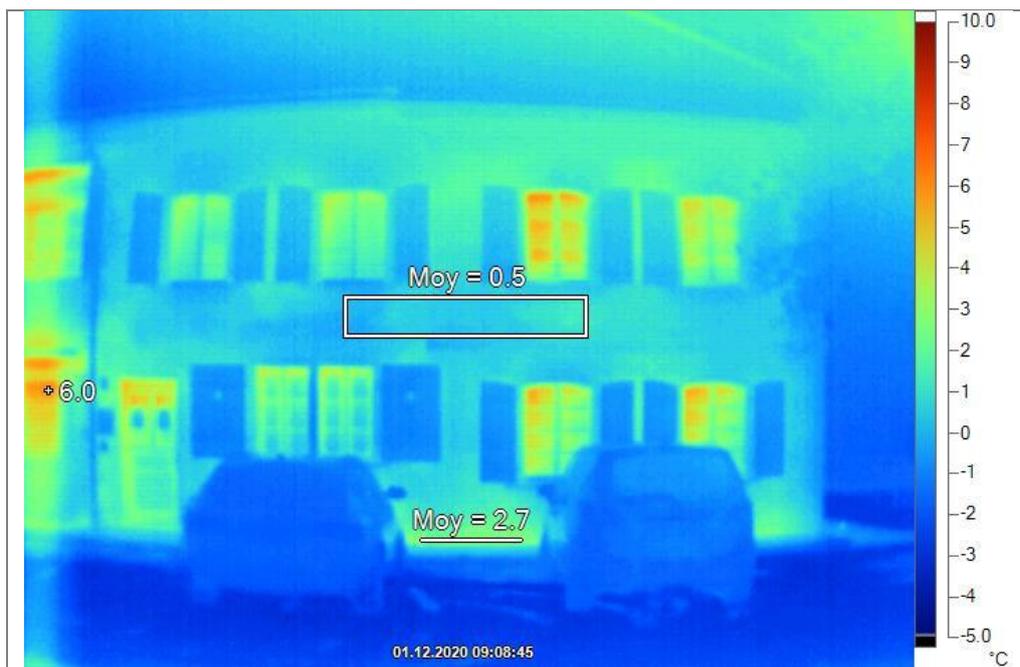
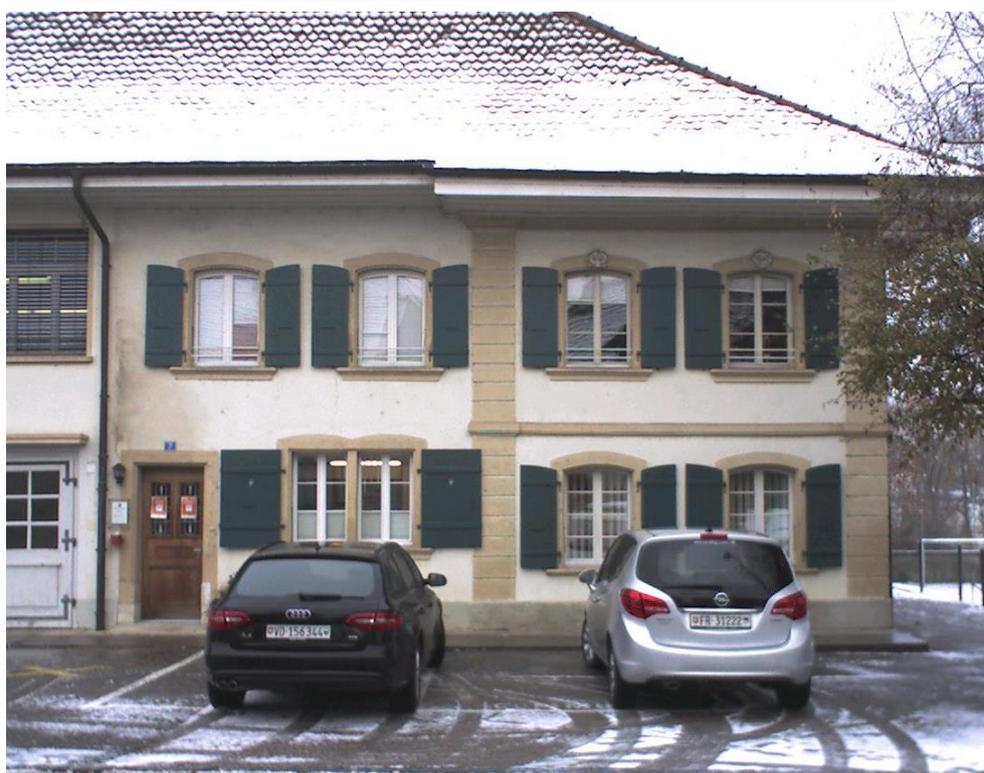
Façade Sud
Partie droite

Sur cette partie de la façade, on arrive à distinguer des pertes plus importantes au travers de certaines fenêtres, ce qui s'est vérifié de par des températures ambiantes différentes dans certains locaux et également par le fait que des radiateurs dans les contrecœurs étaient froids alors que d'autres rayonnaient à plus de 50°C.

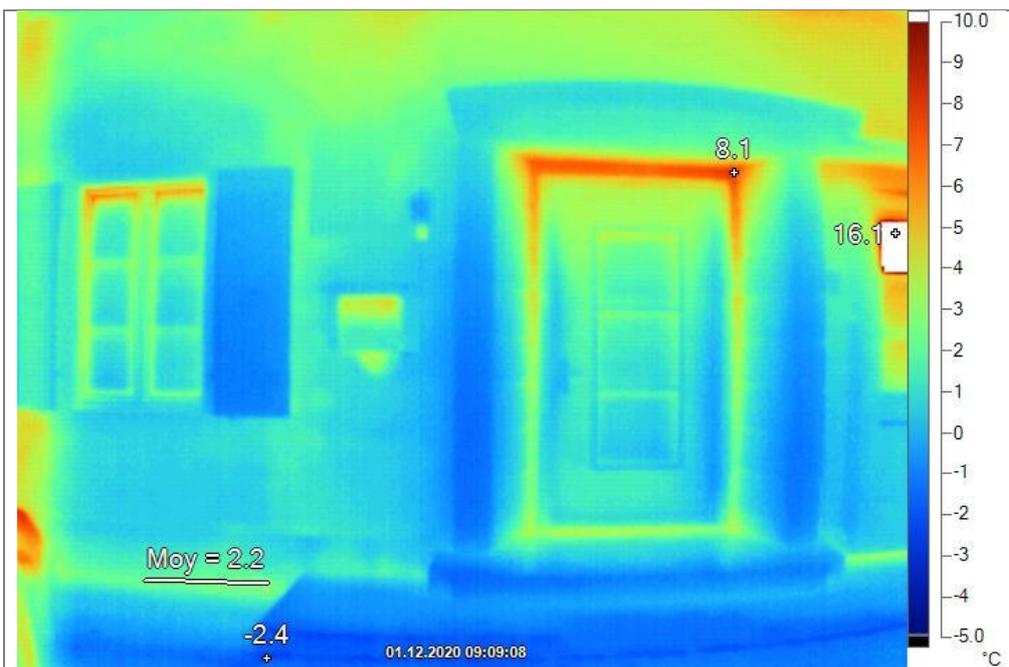
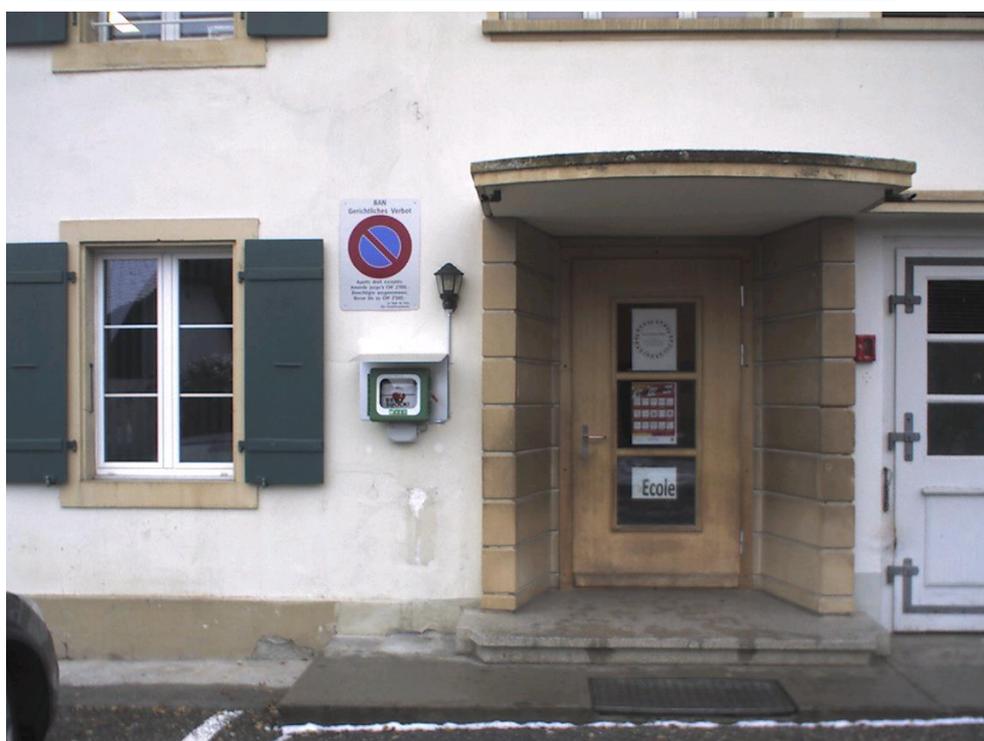
Détail entrée école

Sur ce détail de la porte d'entrée de l'école, on remarque des pertes plus importantes au niveau du pied de façade et des pertes notables au travers de l'encadrement de la porte, notamment sur la partie supérieure (linteau). Des pertes importantes par le grillage de la porte du local véhicules sont également visibles.

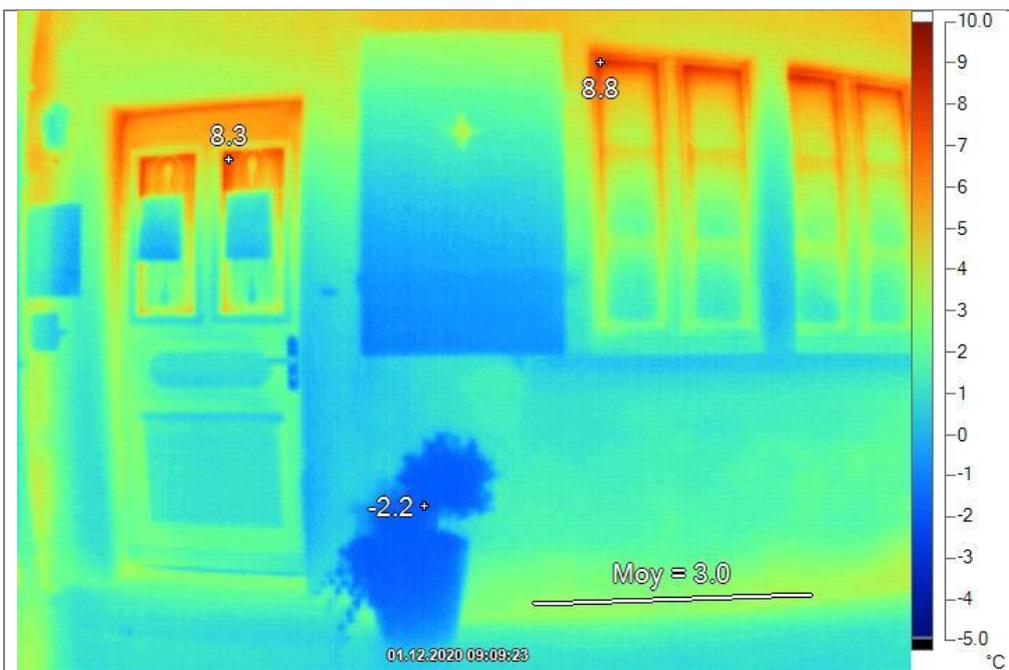
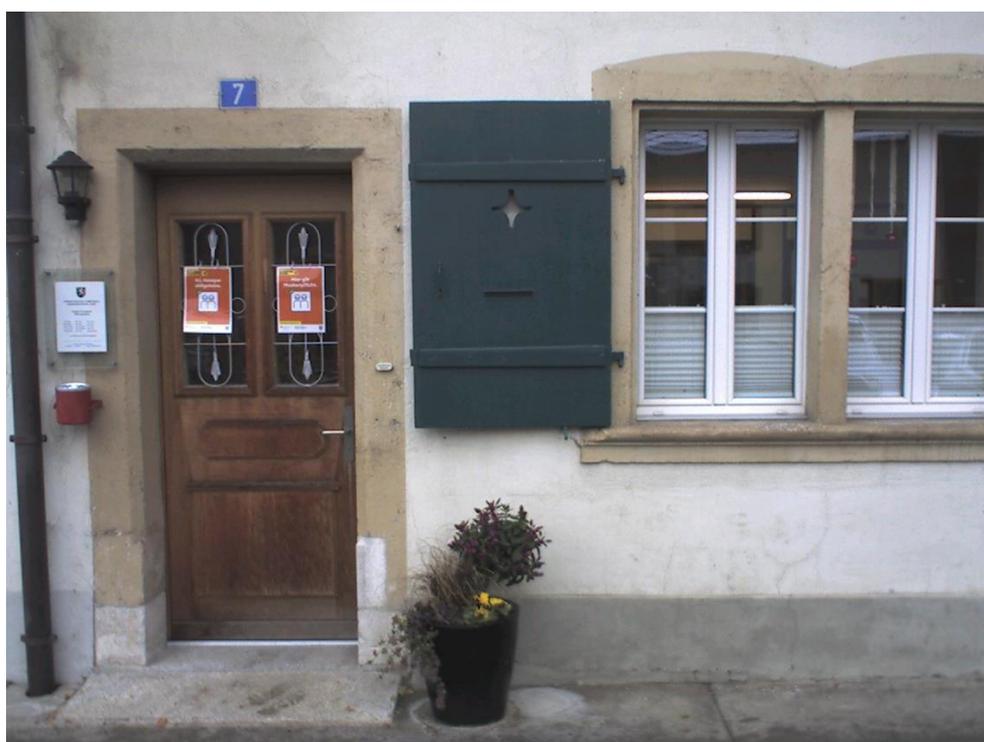
Détail entrée
administration

Sur ce détail de l'entrée de l'administration, on retrouve une température plus élevée au niveau du pied de façade. Les pertes au travers des encadrements de fenêtres sont jugées normales. Il n'est pas possible de porter un jugement sur la qualité des verres à cause du reflet.

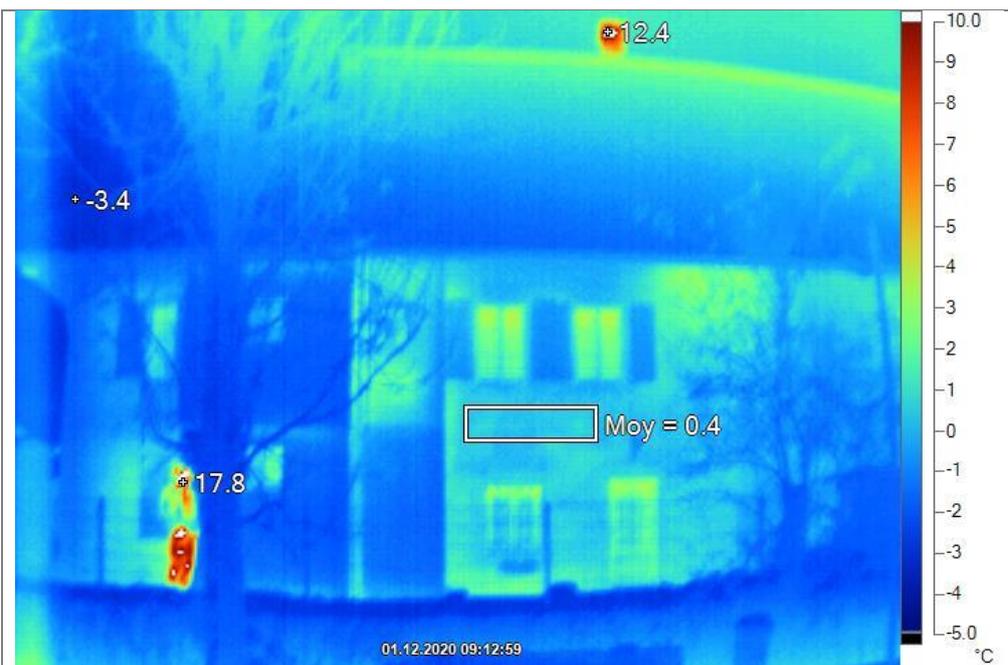
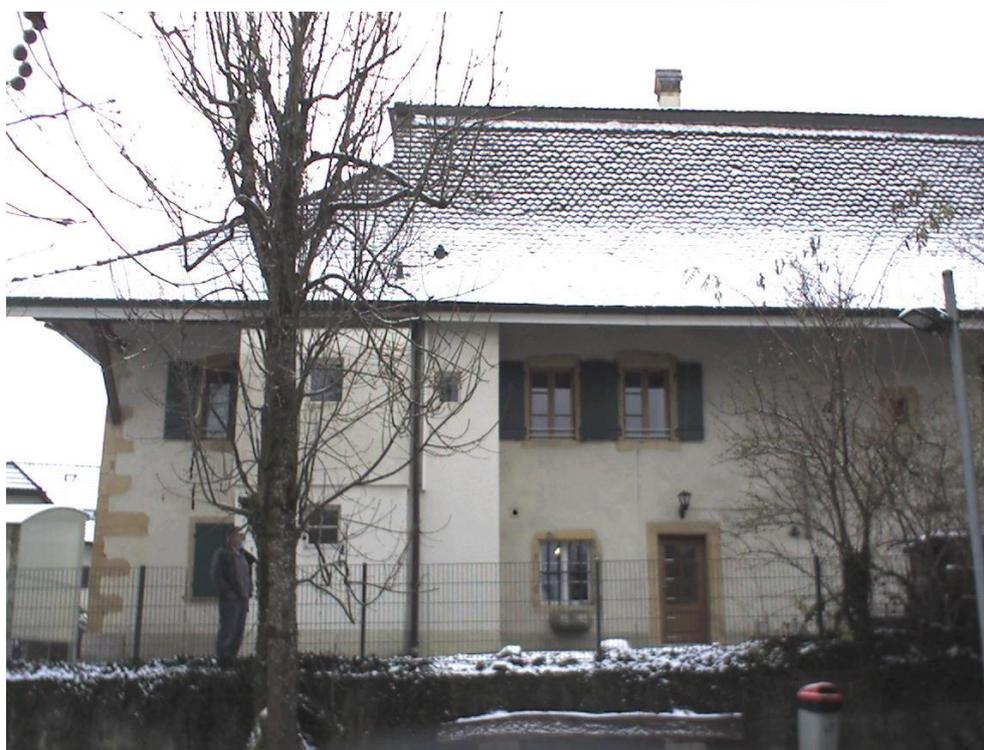
Partie gauche

Sur cette image, on distingue les pertes par la cheminée de la chaudière, le dégagement de chaleur de la personne et des pertes inhomogènes au travers de la façade à droite des sanitaires.

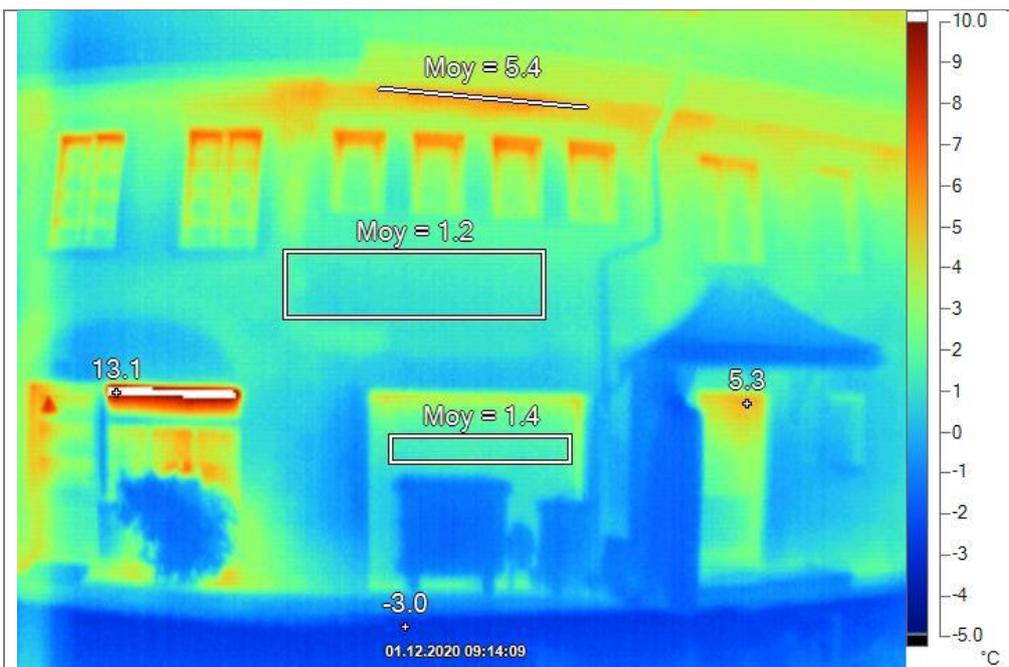
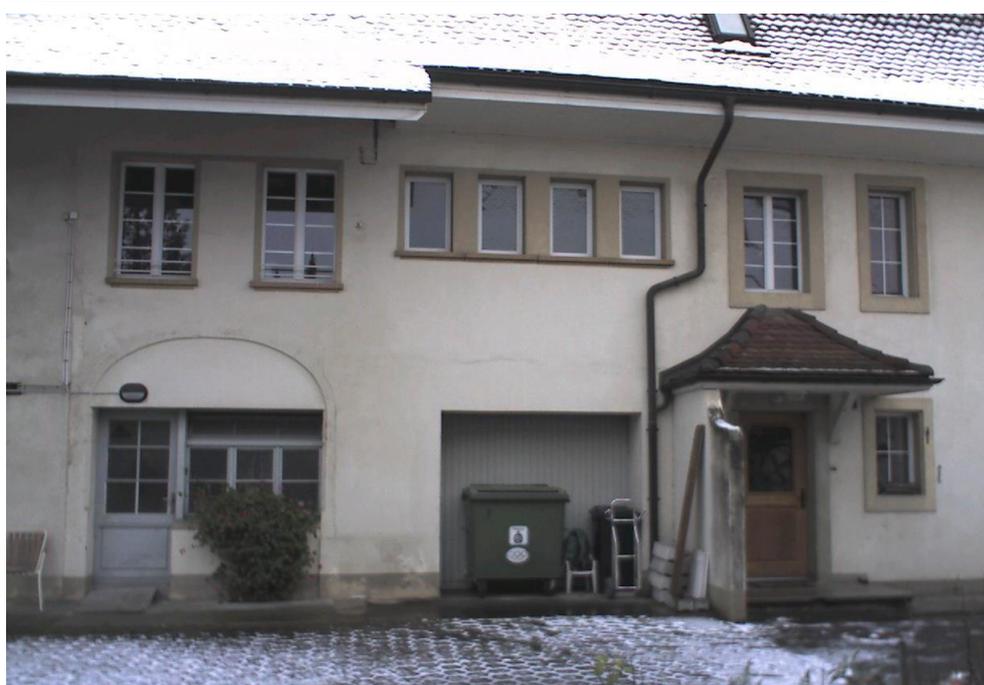
Partie centrale

Les déperditions les plus visibles se situent au niveau de la fenêtre en imposte de la buanderie. Les pertes au travers de la porte de garage (local archives) sont également importantes. On remarque également des déperditions prononcées au raccord de la toiture.

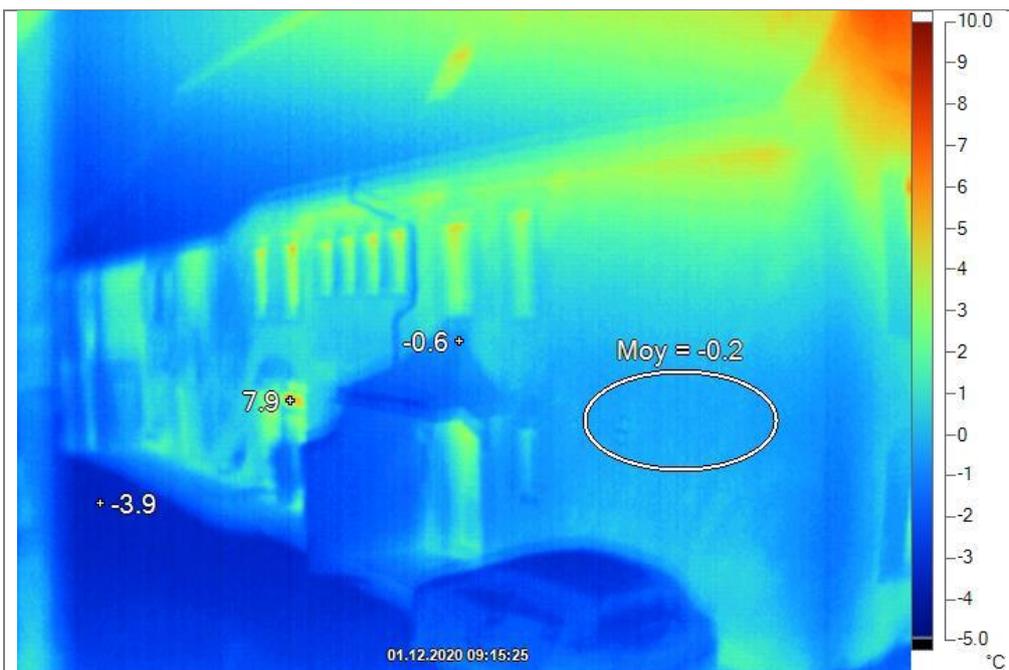
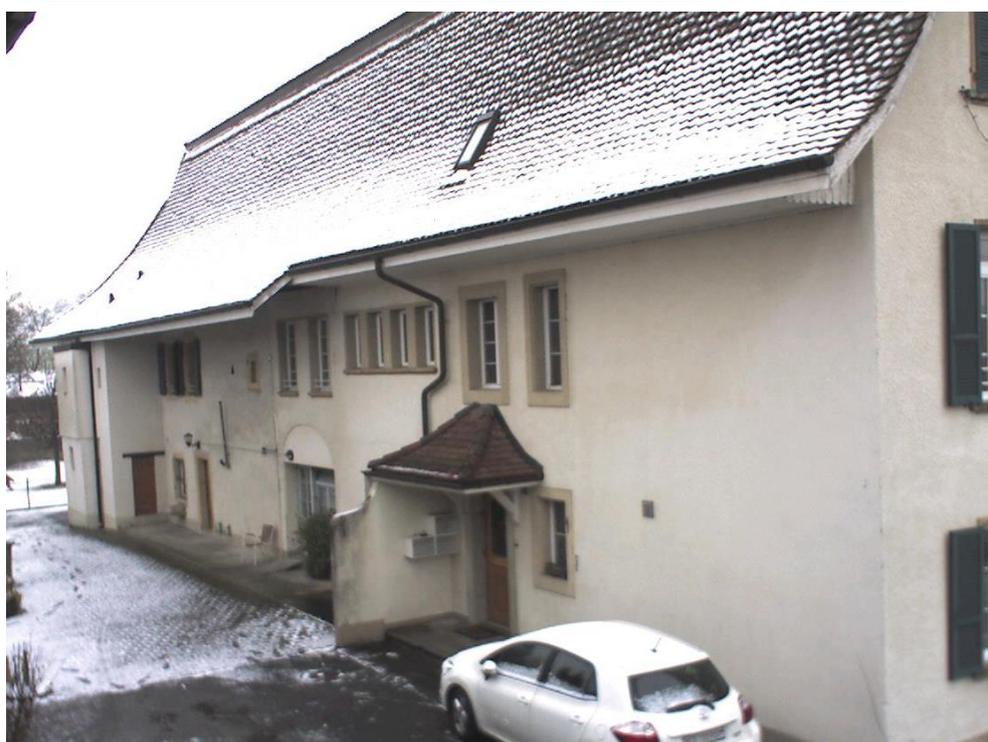
Partie droite

La température moyenne de la façade est inférieure à la température extérieure mais c'est l'écart de 4°C avec la température la plus froide indique qu'il y a bien des pertes au travers de la façade.

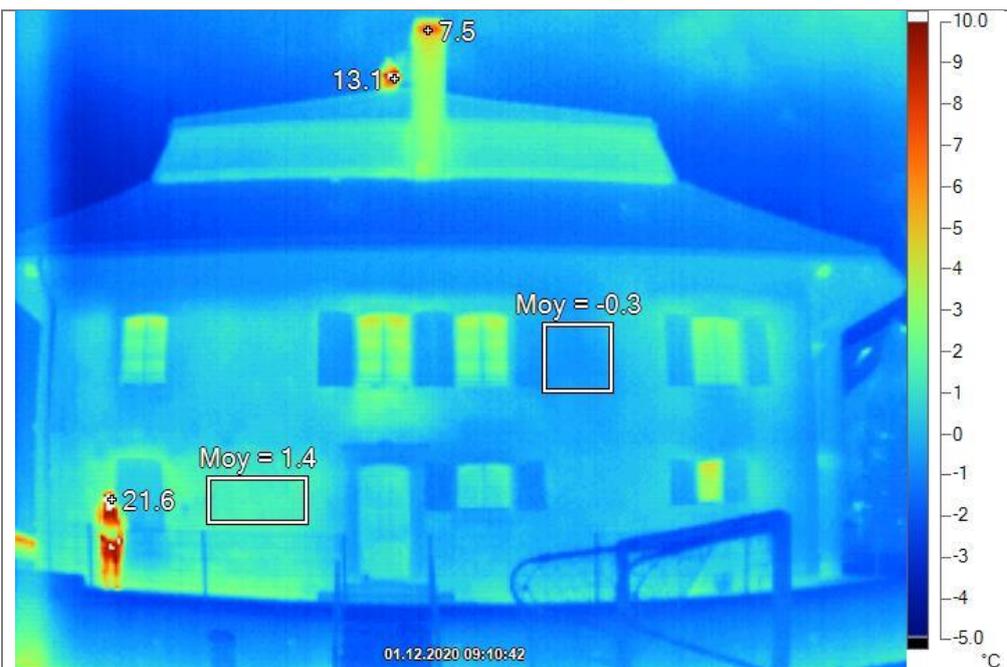
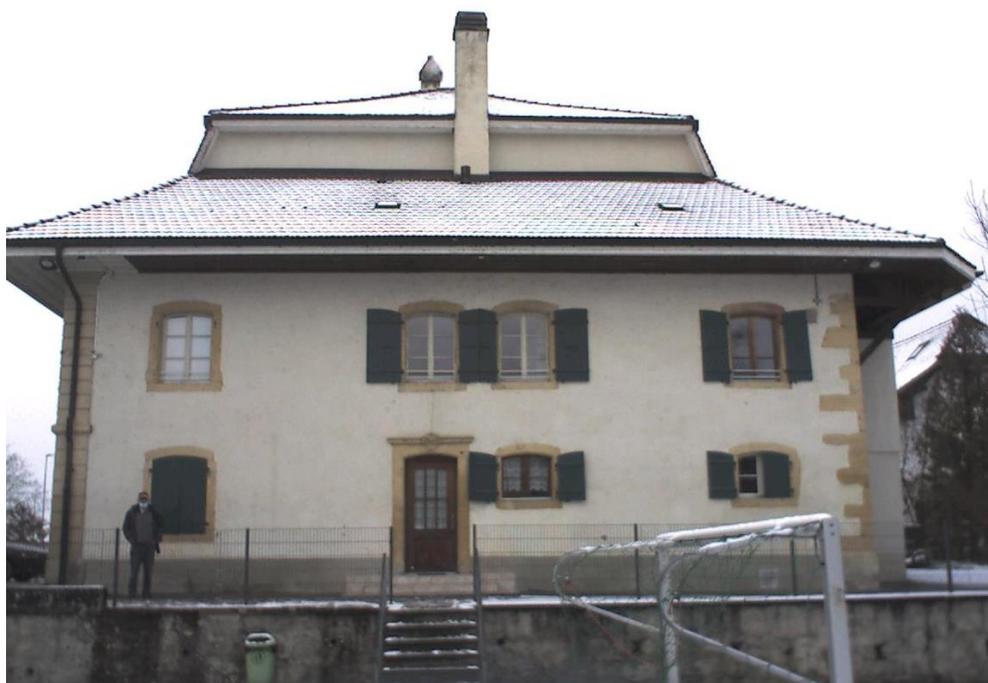
Façade Est

Dégagement de chaleur visible de la personne, des 2 cheminées et pertes plus prononcées au niveau de la façade à gauche au rez-de-chaussée. Cela s'explique par le fait que le bureau de l'administration à gauche de la porte d'entrée (image n°3388 et 3389) est plus chauffé que le local à l'autre extrémité (image n°3386).

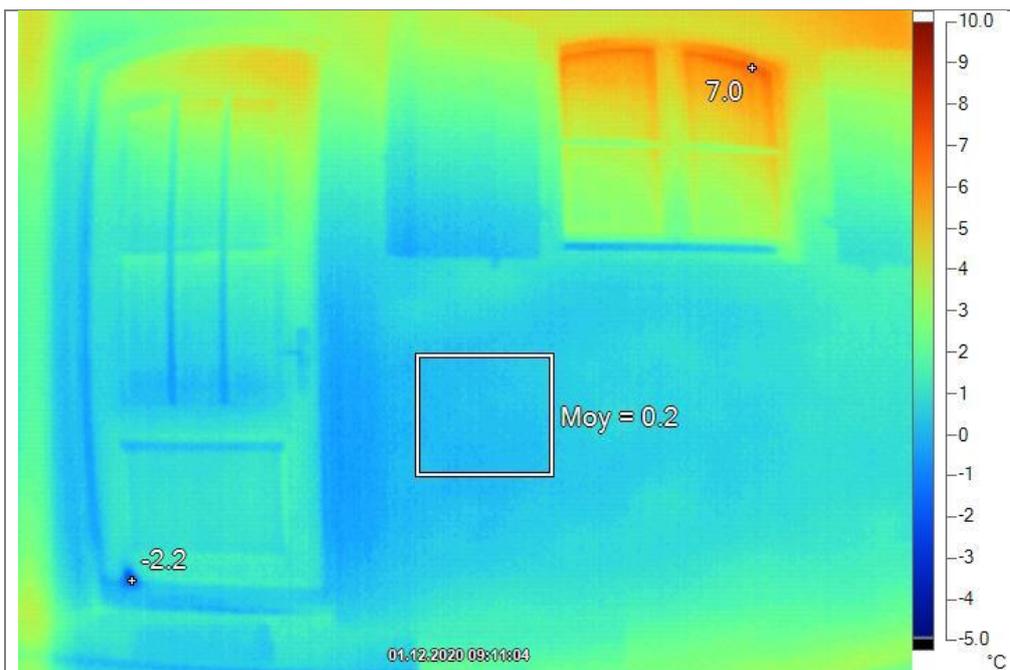
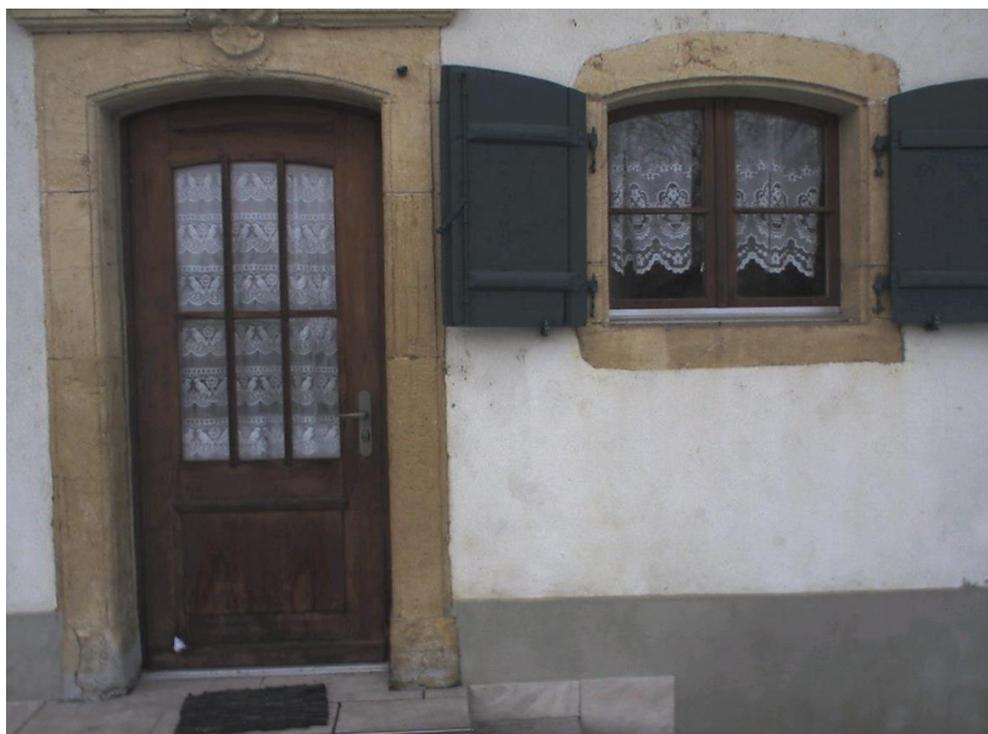
Façade Est
Détail entrée

Sur ce détail de la porte d'entrée, les températures sont relativement homogènes sans défaut ponctuel visible pouvant trahir des infiltrations d'air. Le point froid est dû à la neige en bas de la porte.

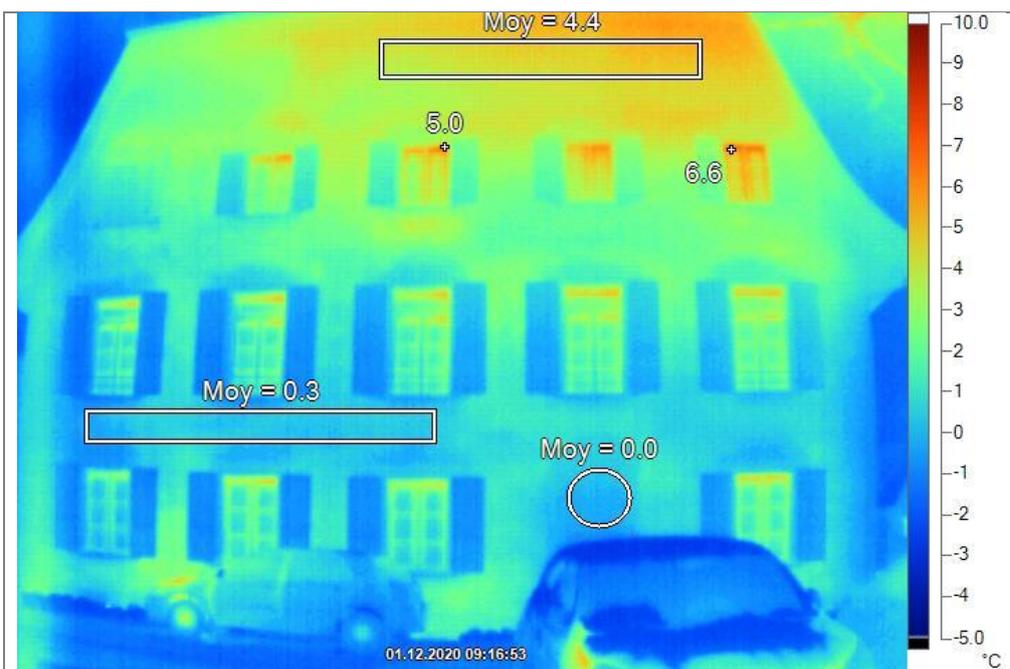
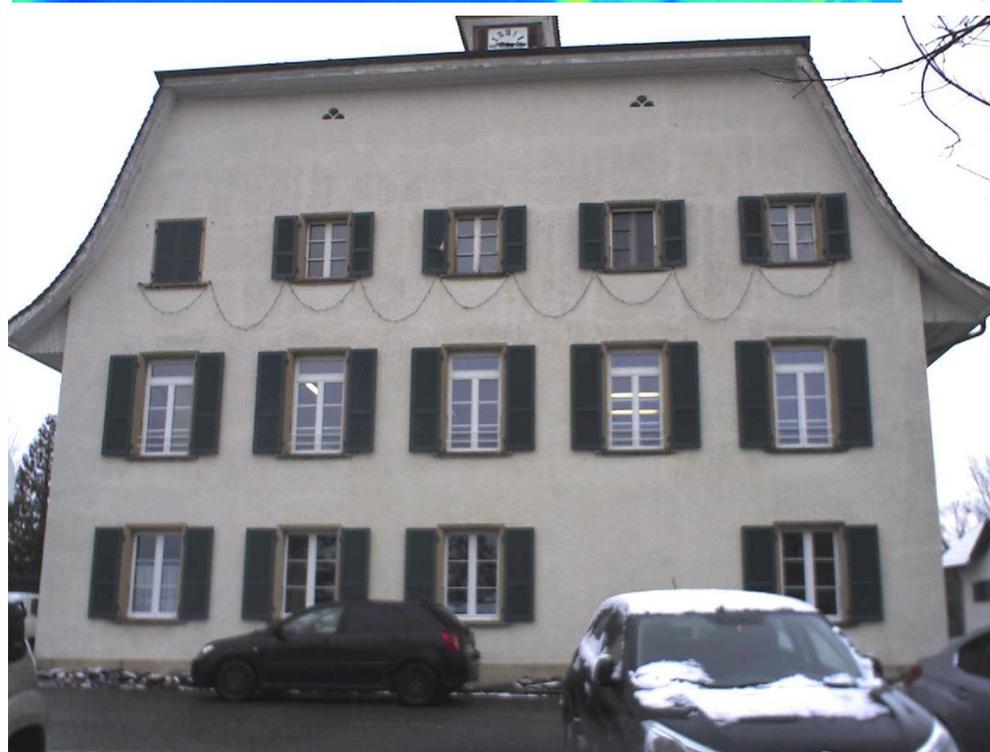
Façade Ouest

Les pertes les plus prononcées se trouvent au niveau des linteaux de fenêtres. Ces pertes ne sont plus visibles sur la fenêtrés dont les volets sont fermés mais elles existent bel et bien. La température de la façade est plus élevée au niveau des combles mais ce résultat est faussé par le propre dégagement de chaleur de la caméra sur la partie haute, il ne faut pas en tenir compte.

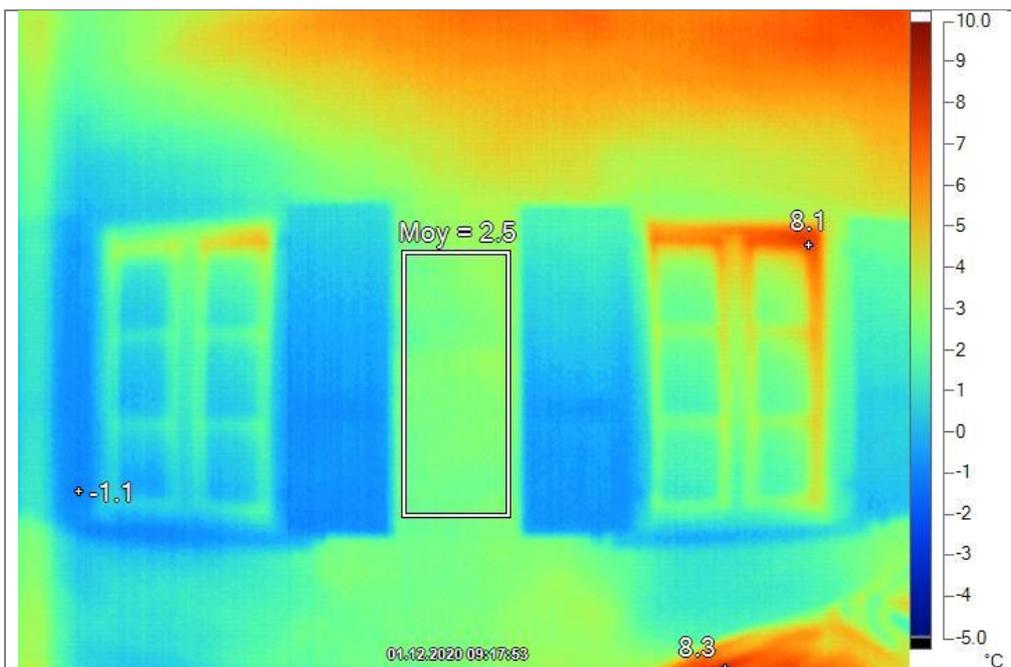
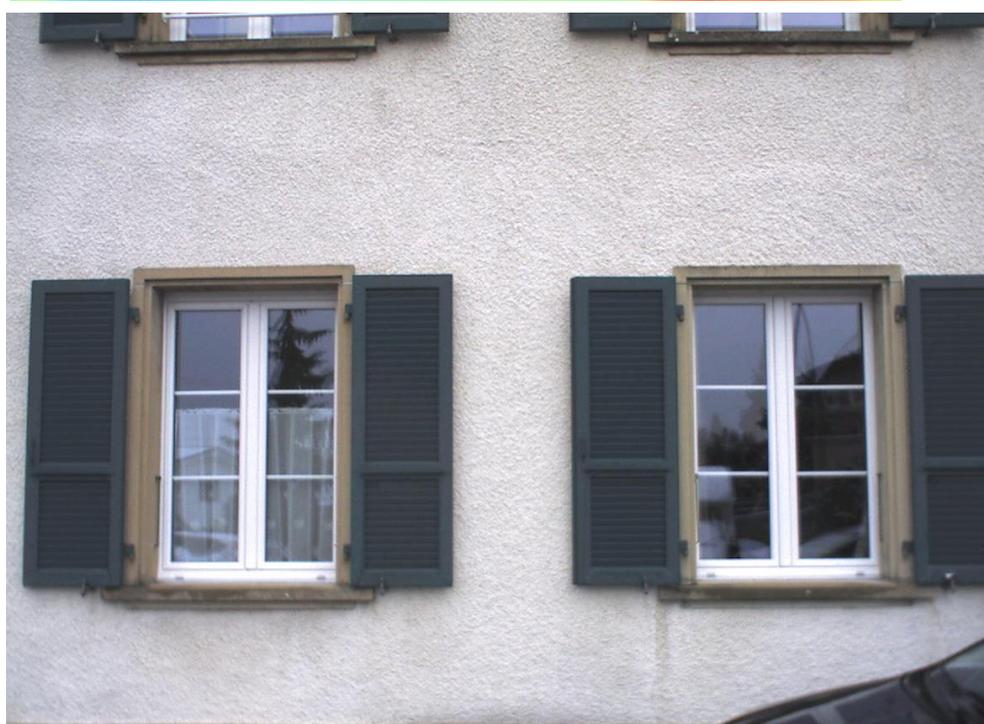
Détail fenêtres

Sur ce détail, dégagement de chaleur du capot de la voiture et des encadrements de fenêtres. Les pertes plus prononcées en haut à droite au niveau de la façade ne sont pas à prendre en compte. Au niveau de la fenêtre de gauche (image intérieure n°3397 dans la suite du rapport), les pertes sont moins visibles car la température ambiante intérieure est plus faible que dans le local de la fenêtre de droite (image intérieure n°3396).

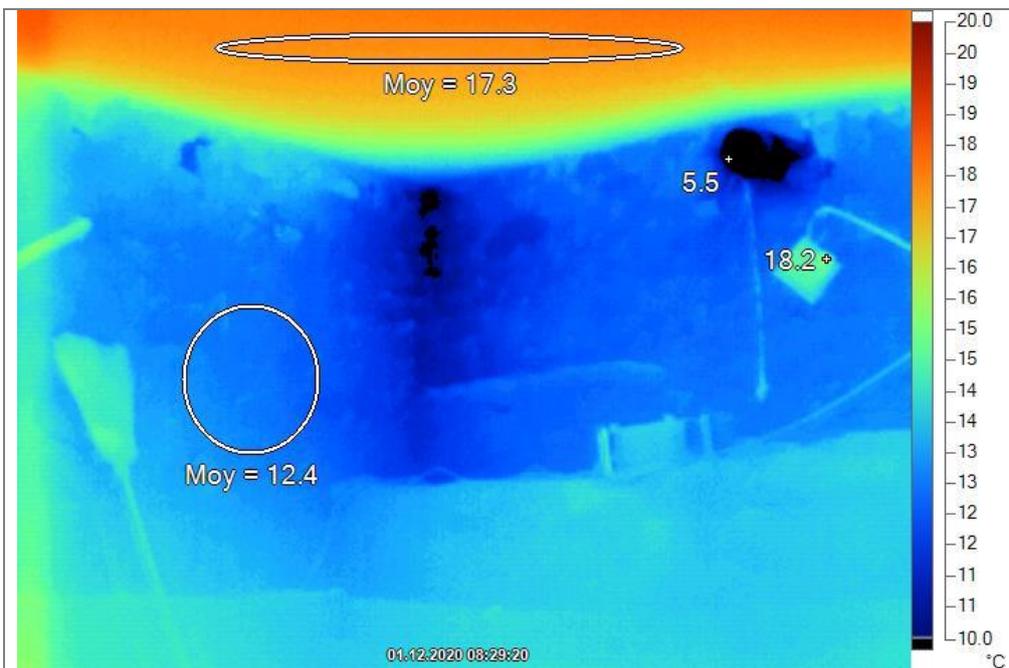
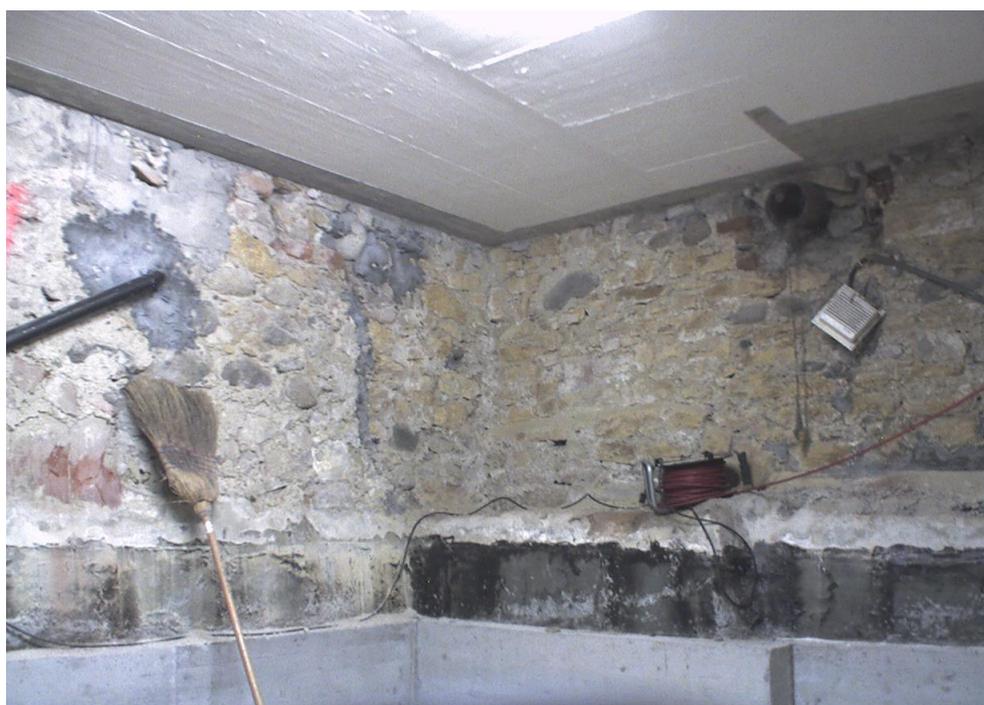
Sous-sol
Cave
Image n°3385

Les images infrarouges de l'intérieur ont la même échelle de température de 15°C à 35°C sauf pour les pièces non chauffées où elle a été ajustée de 5°C à 25°C voire 10°C à 20°C pour la cave, afin de mieux voir les contrastes de températures. Les pertes par la dalle sur cave sont importantes et bien visibles. L'isolation au plafond de la cave serait judicieuse.

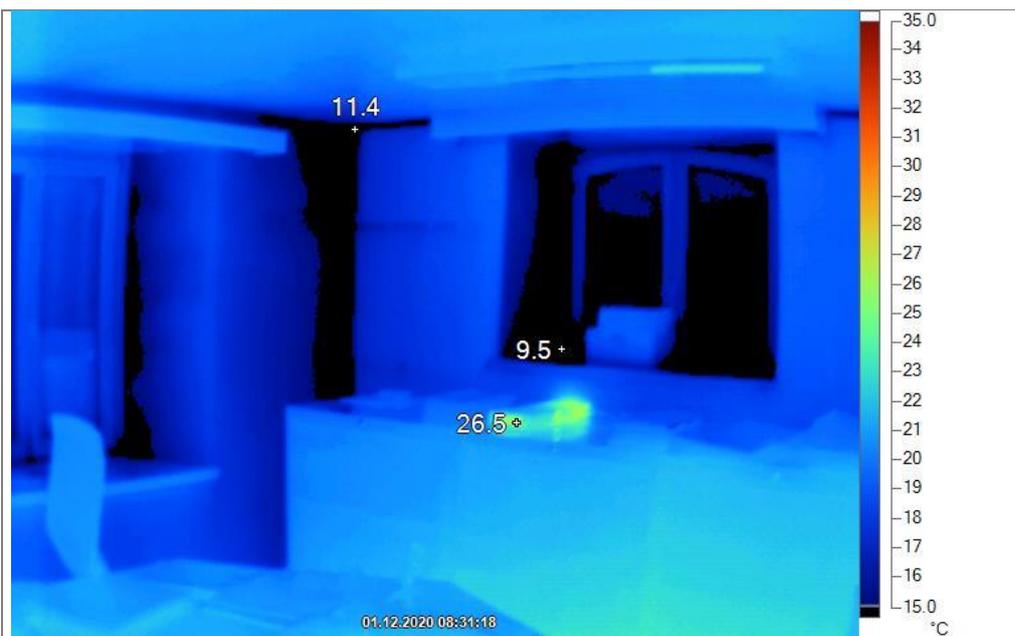
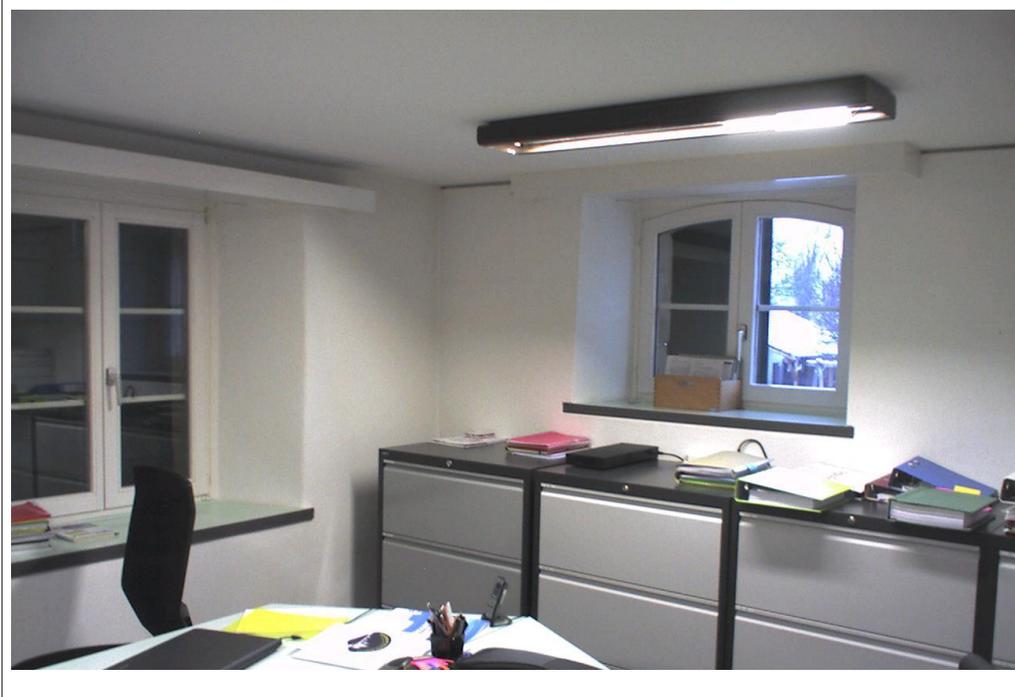
Image n°3386

Température ambiante correcte de l'ordre de 21°C, pertes significatives au travers du mur en moellon avec une température minimale de 11.4°C à l'angle de la façade et 9.5°C au niveau de l'encadrement de fenêtre. Dégagement de chaleur visible d'un appareil électrique.

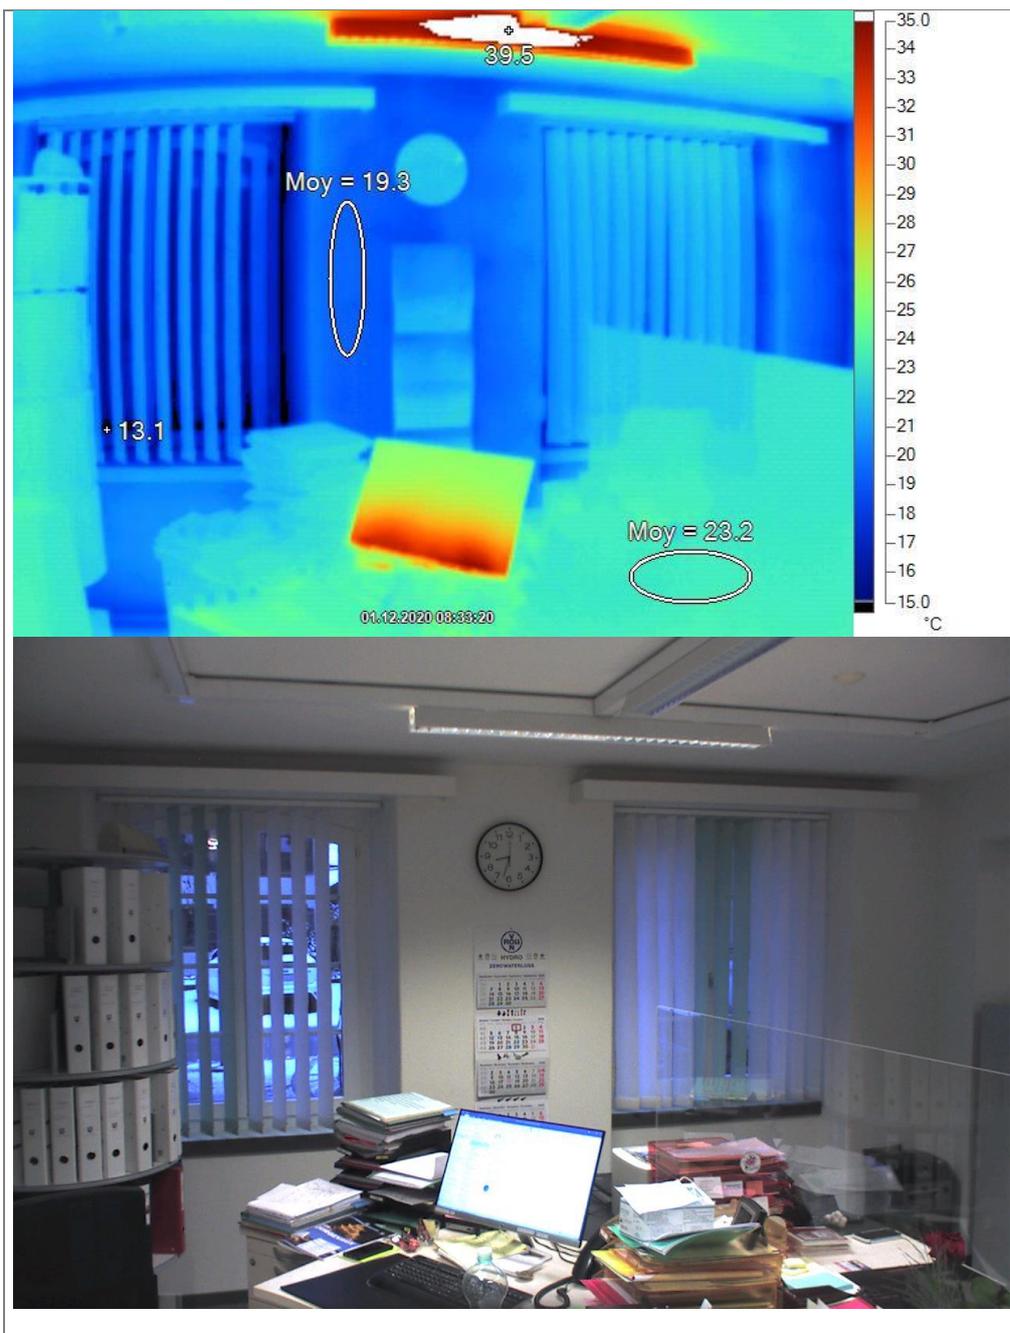
Rez-de-chaussée
Administration
Image n°3388

Description
Température ambiante plus élevée d'environ 23°C, pertes visibles au travers de la façade avec 4°C de différence. Dégagement de chaleur visible de l'écran d'ordinateur et du tube lumineux.
