RAPPORT DE THERMOGRAPHIE

Bâtiment Place de l'Ecole 7
1796 Courgevaux

Mandataire Administration communale
Place de l'Ecole 7
1796 Courgevaux

Exécutant Gruyère Energie SA
Rue de l'Etang 12
1630 Bulle

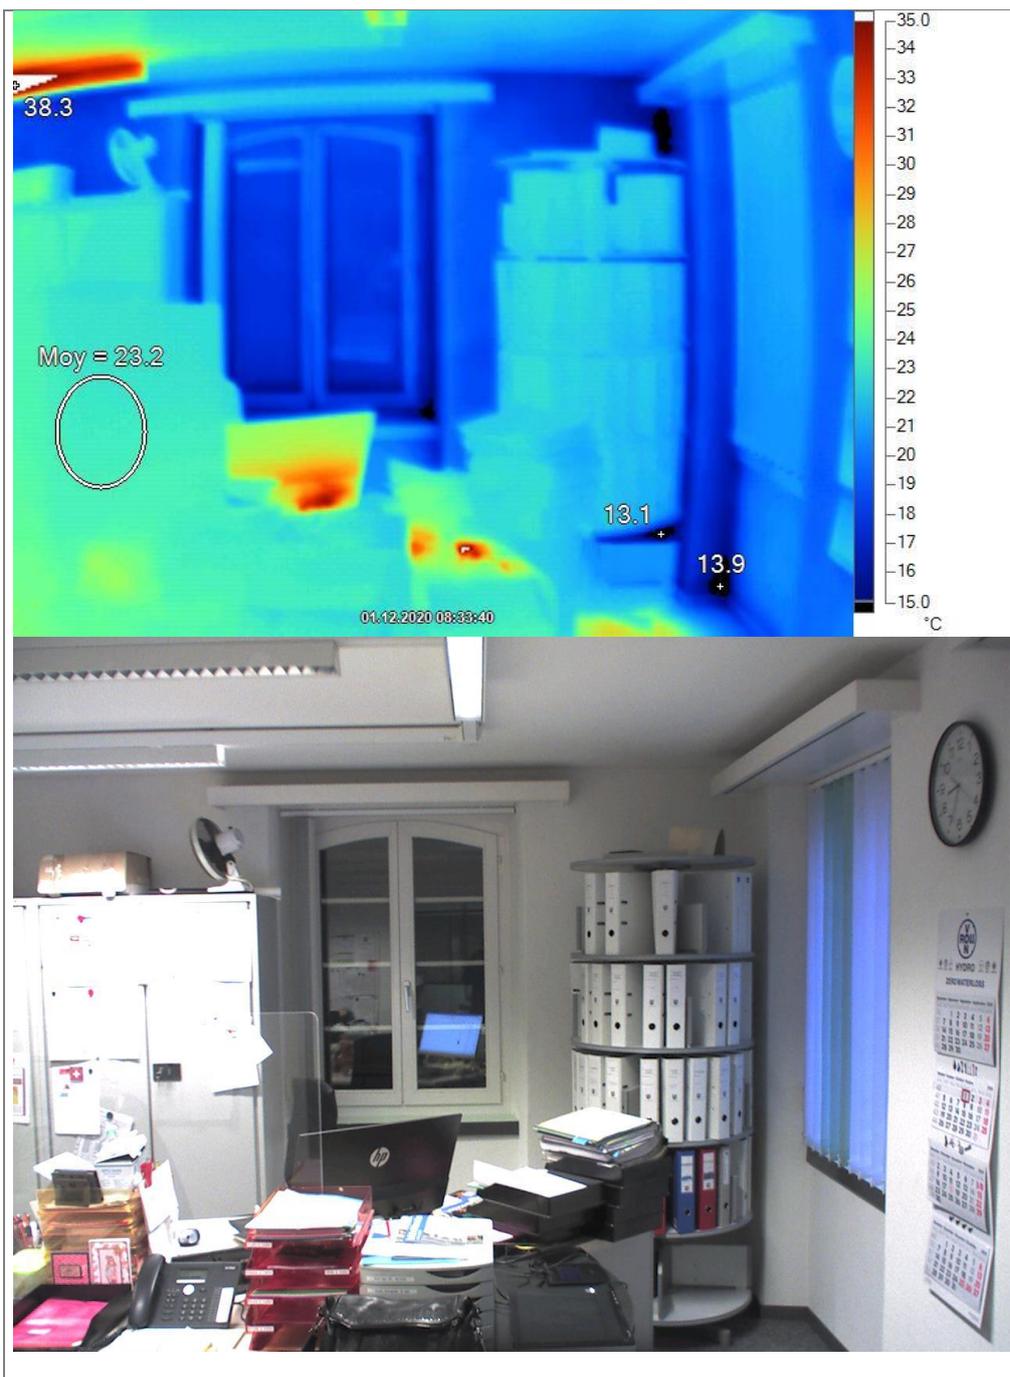
Image n°3389

Point le plus froid dans l'angle au pied de façade avec risque de condensation en cas d'aération insuffisante.

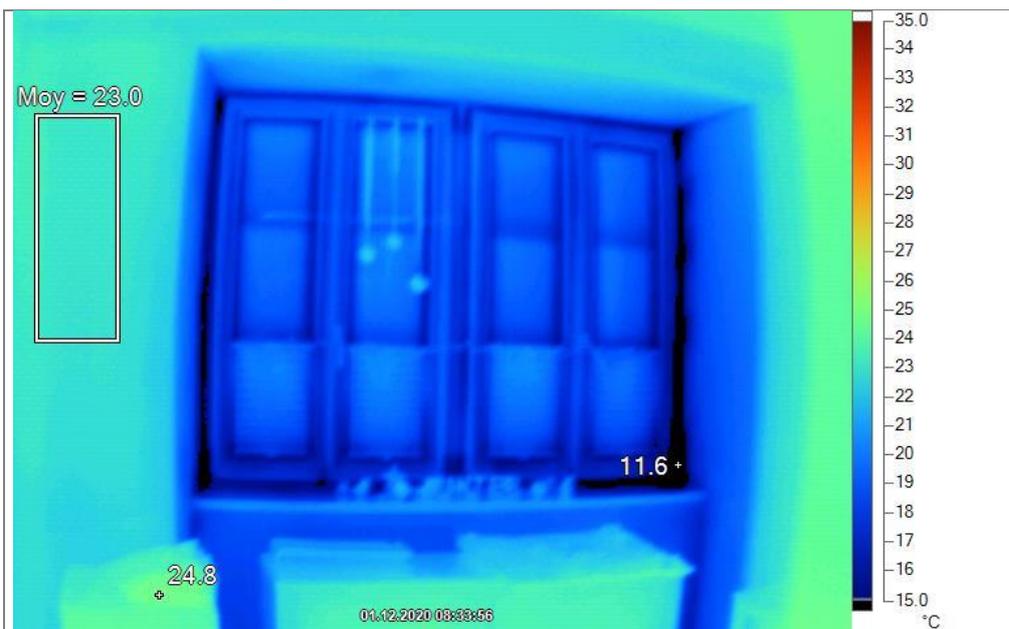
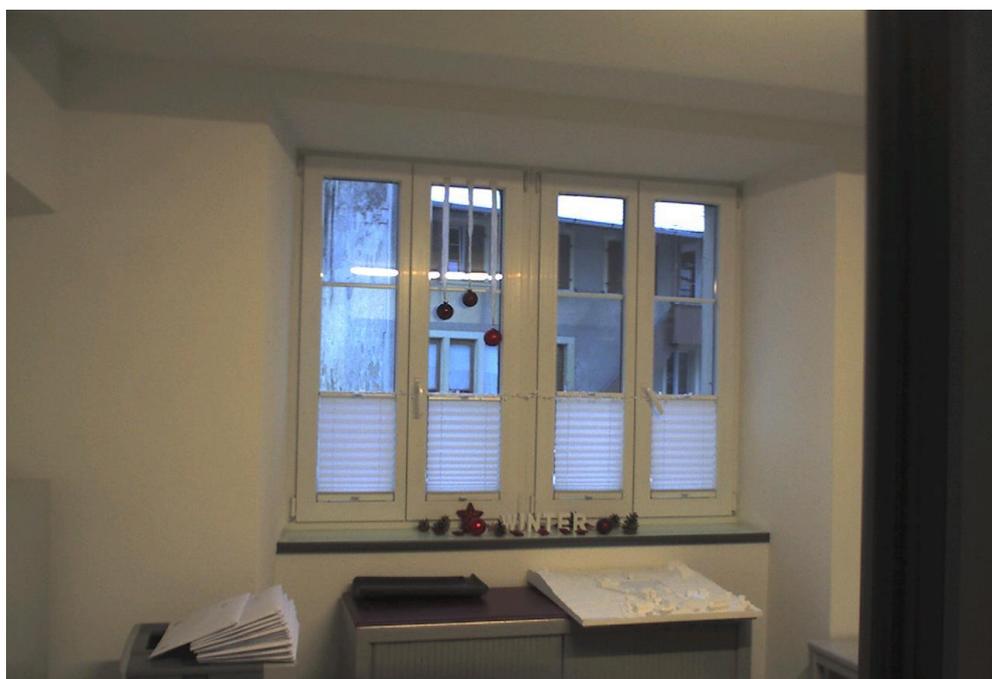
Image n°3390

Sur cette image, déperditions plus modérées au niveau de la façade qui a peut-être été isolée à l'intérieur à cet endroit. Température la plus faible à l'angle en bas à droite de la fenêtre, due au fait que la poignée du vantail n'est pas parfaitement verticale, la fenêtre n'est donc pas bien fermée.

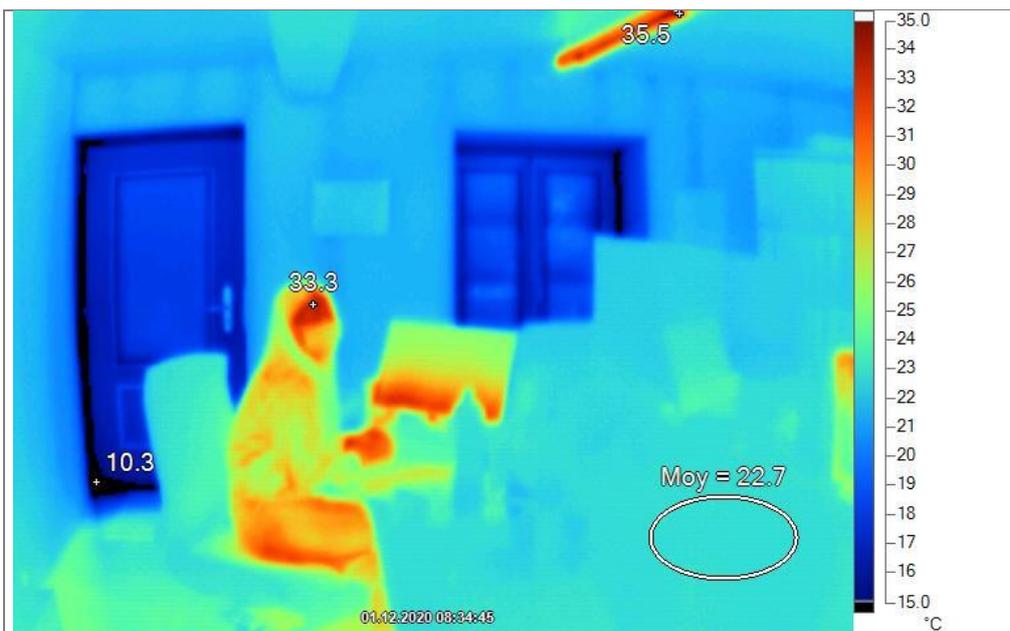
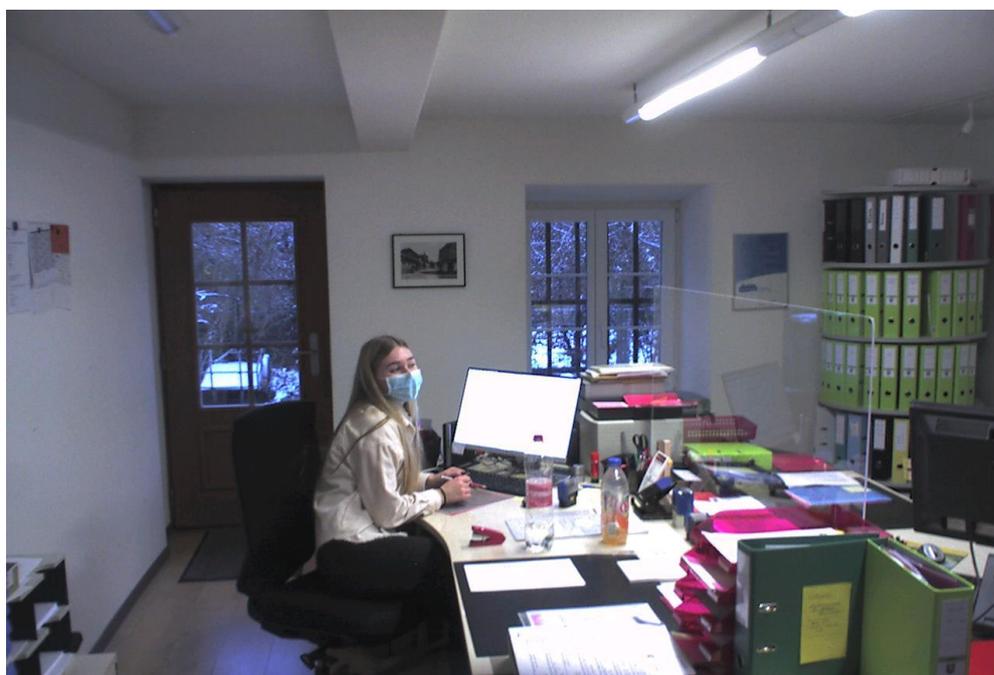
Rez-de-chaussée
Administration
Image n°3391

Description
Rayonnement visible de l'employée et déperditions les plus prononcées au travers de la porte-fenêtre. La façade a vraisemblablement été isolée à l'intérieur lors de travaux car la trame d'un châssis métallique est visible.

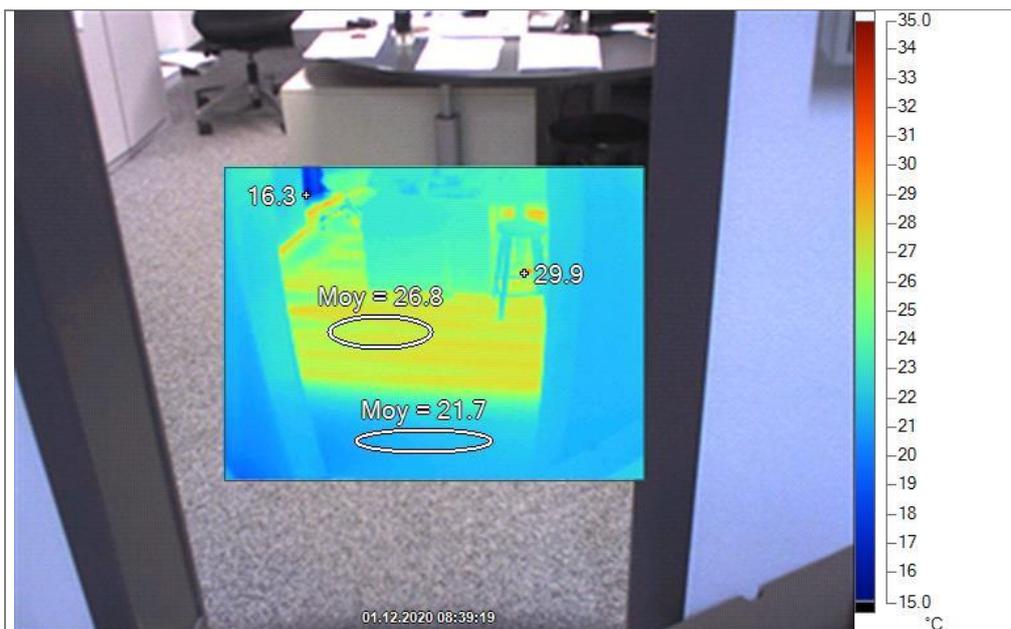
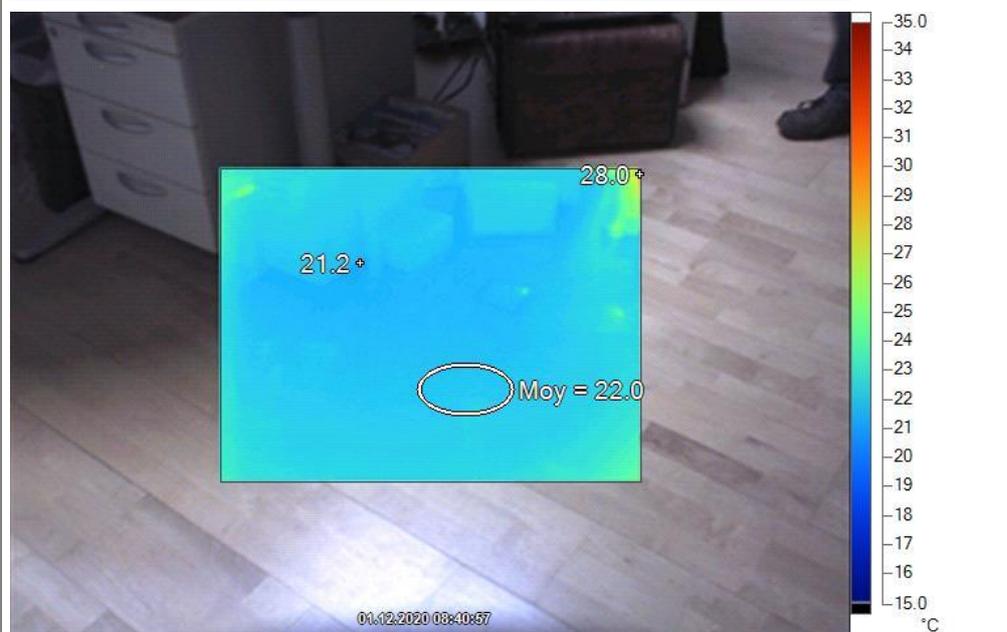
Image n°3393
Image n°3394

Le tracé du chauffage de sol est visible sur la 1^{ère} image alors qu'il ne l'est pas sur la 2^{ème}. Il n'y a donc pas de débit dans cette boucle, ce qui peut être normal en fonction de la position du thermostat, le cas échéant.

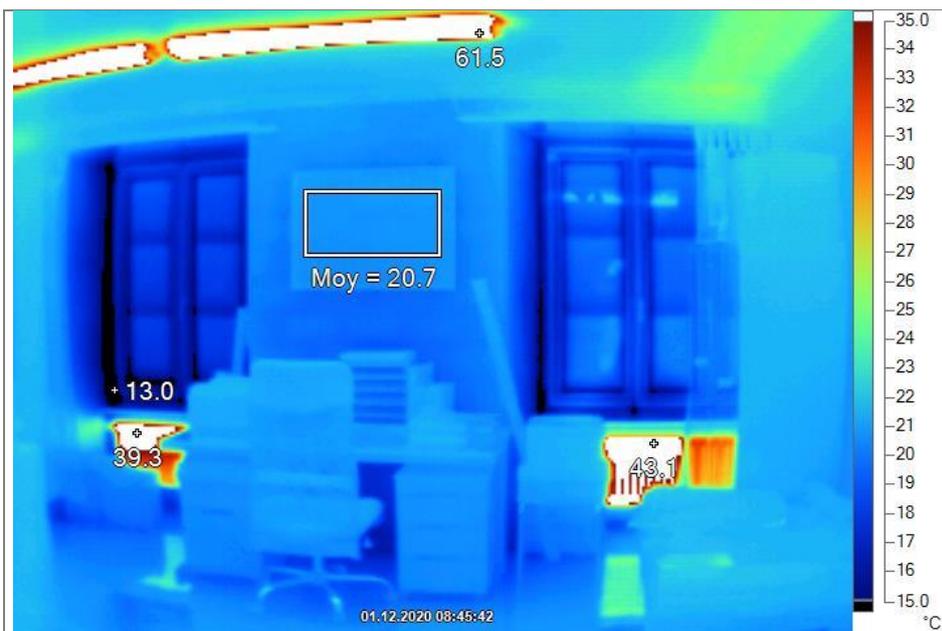
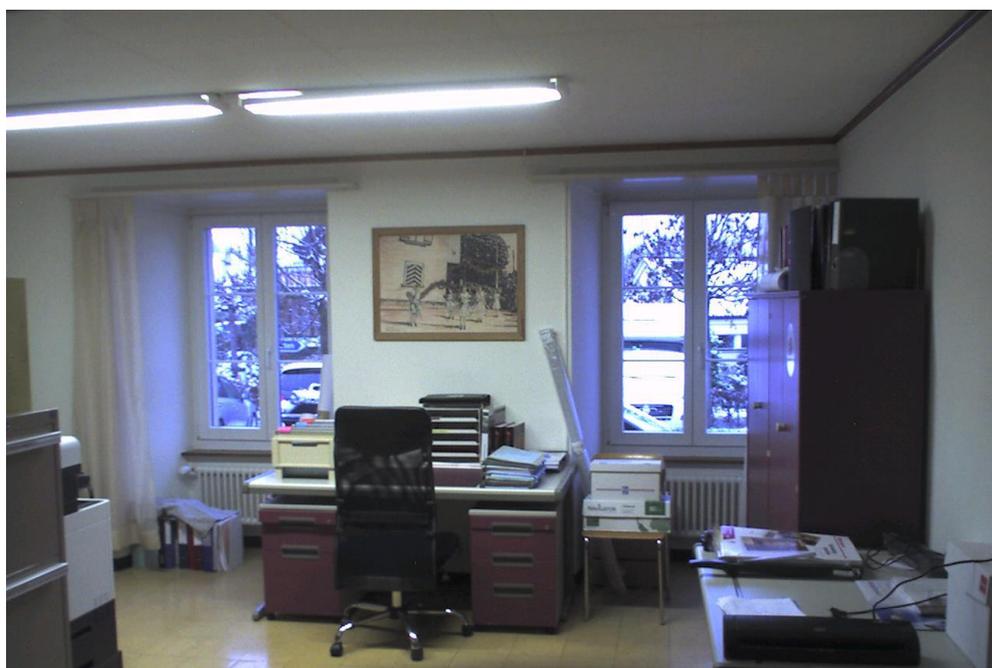
Image n°3396

Température maximale de 43.1°C du radiateur, ce qui est normal pour une température extérieure de 2°C. Déperditions visibles au niveau des fenêtres malgré le fait qu'elles soient en PVC et assez récentes dans cette pièce-là.

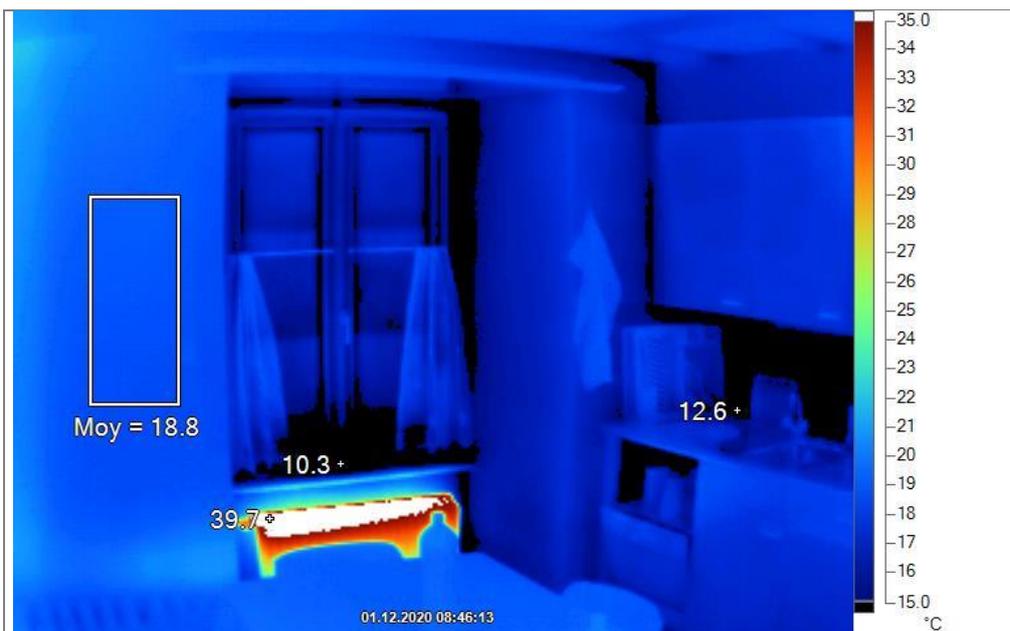
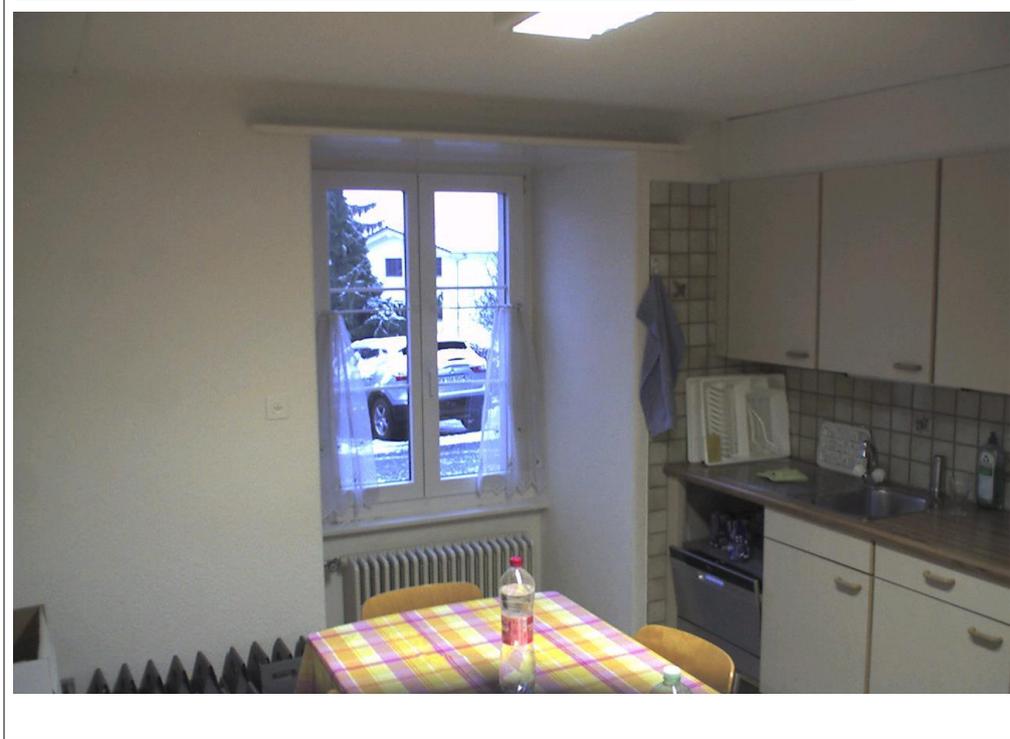
Image n°3397

Température ambiante d'à peine 20°C dans la cuisine et dès lors, pertes plus modérées au travers de la façade.

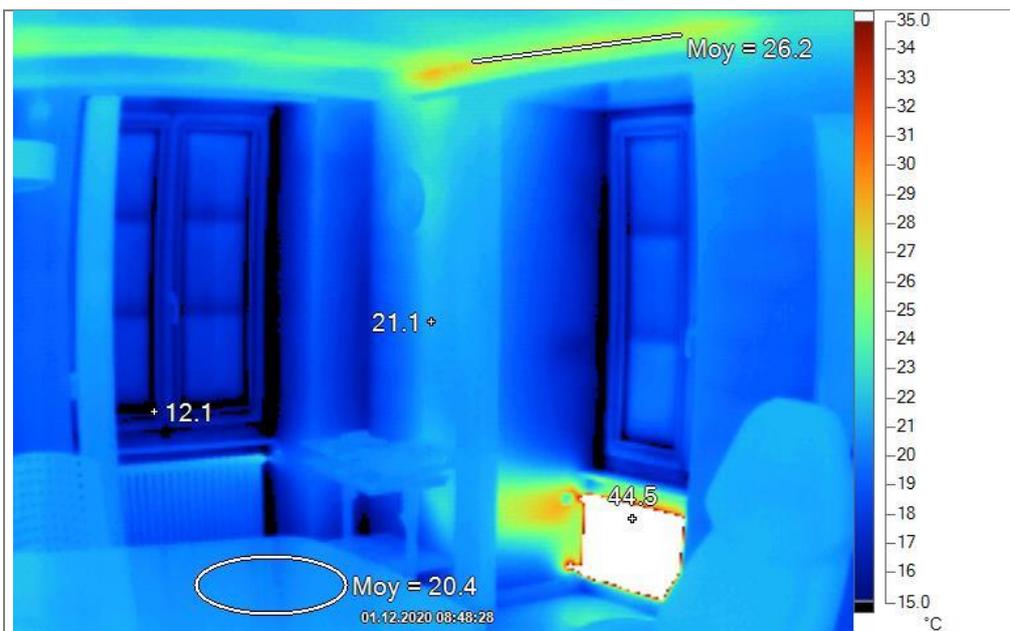
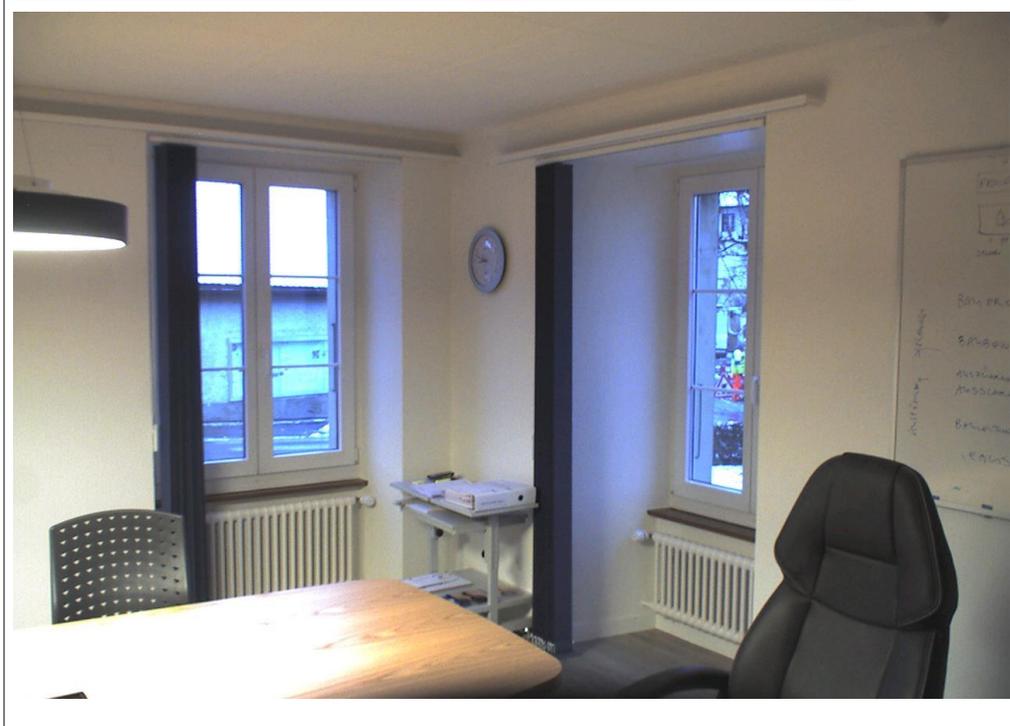
Rez-de-chaussée
Administration
Image n°3399

Description
Il n'y a pas de débit dans le radiateur de gauche. Afin d'améliorer le confort, les bulbes thermostatiques d'une même pièce devraient être sur la même position. Si tel est le cas, il y a vraisemblablement de l'air dans le réseau et une purge complète de l'installation serait souhaitable. Le tracé des conduites de chauffage est visible dans les murs.

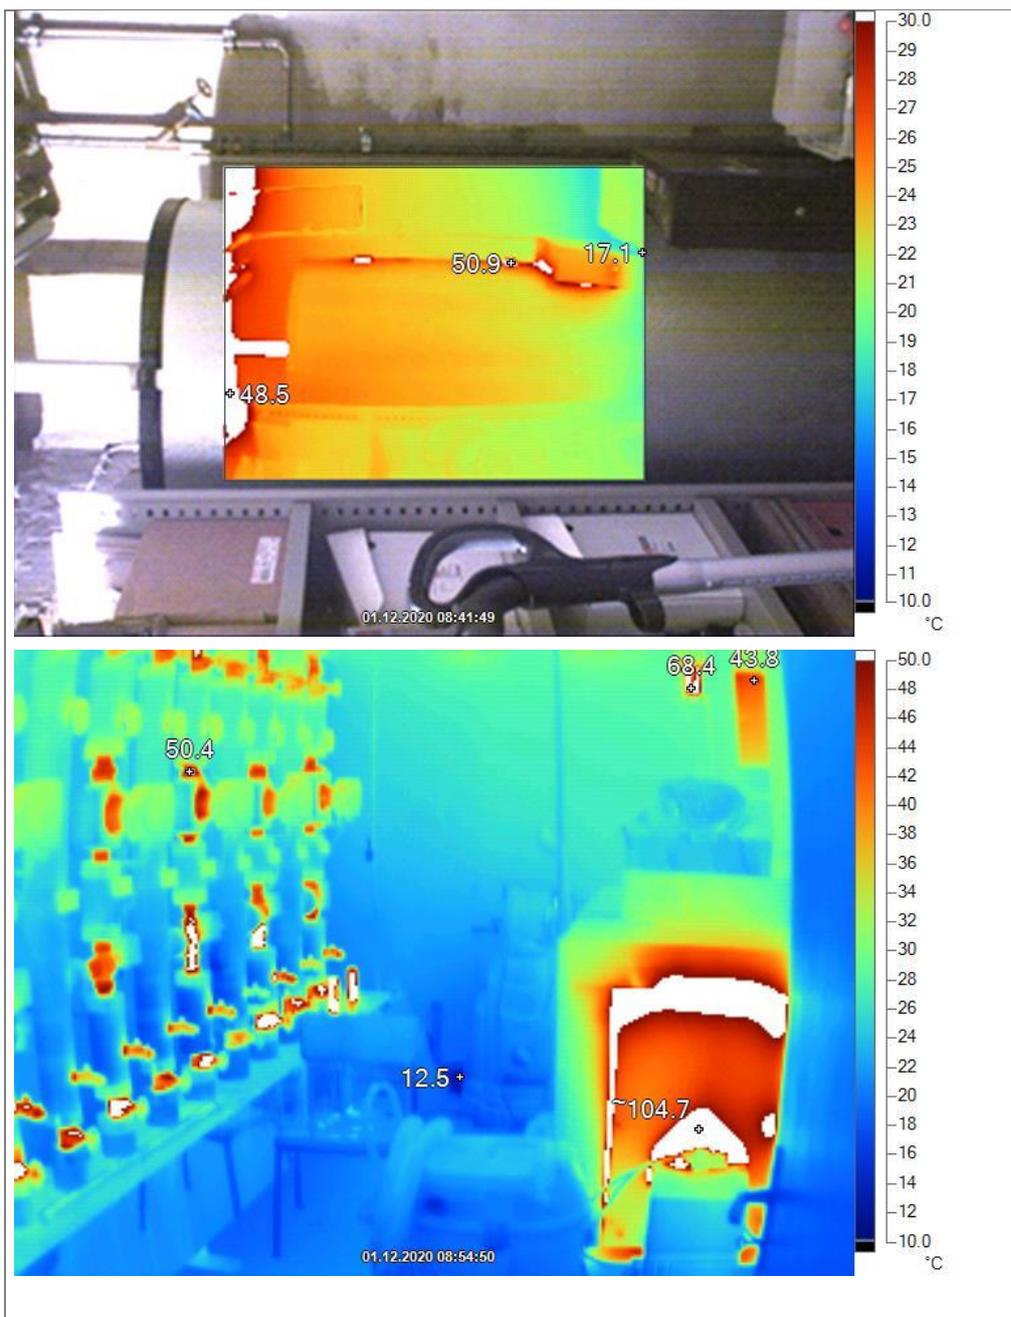
Image n°3395
Image n°3401

Pertes significatives des conduites d'eau chaude sanitaire du boiler. Ces conduites devraient être isolées dans la mesure du possible.

Sur la 2^{ème} image, important rayonnement de la chaudière à mazout, ce qui est normal. Le collecteur est isolé mais le rayonnement des armatures est bien visible.

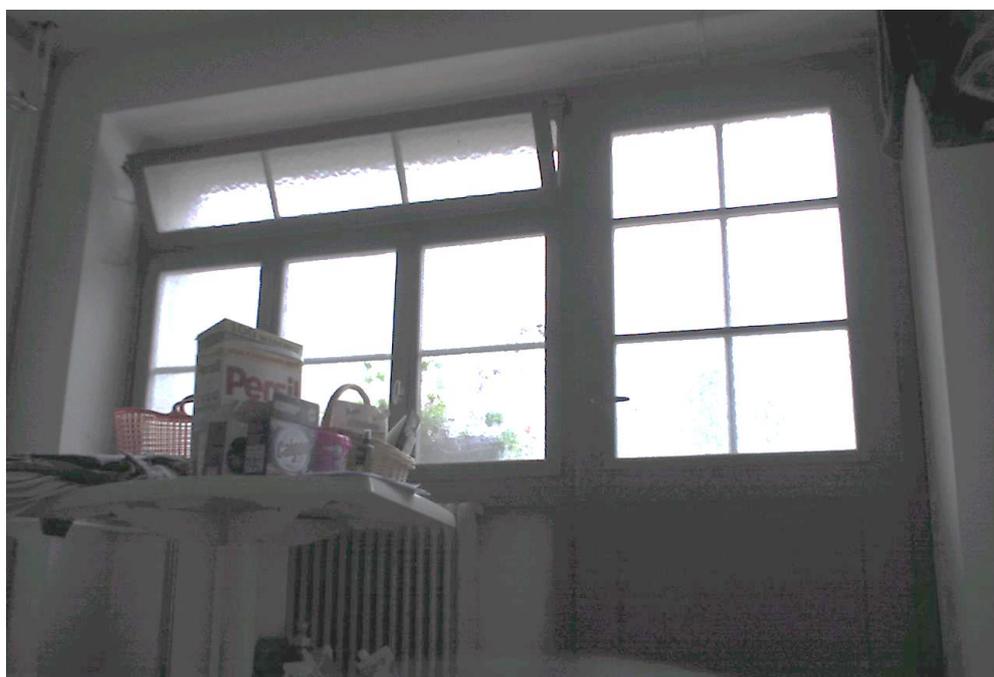
Image n°3402

L'échelle de température a été adaptée, au vu de du contraste important entre le rayonnement du radiateur de la buanderie et la fenêtre ouverte en imposte juste en-dessus. Les pertes sont considérables.

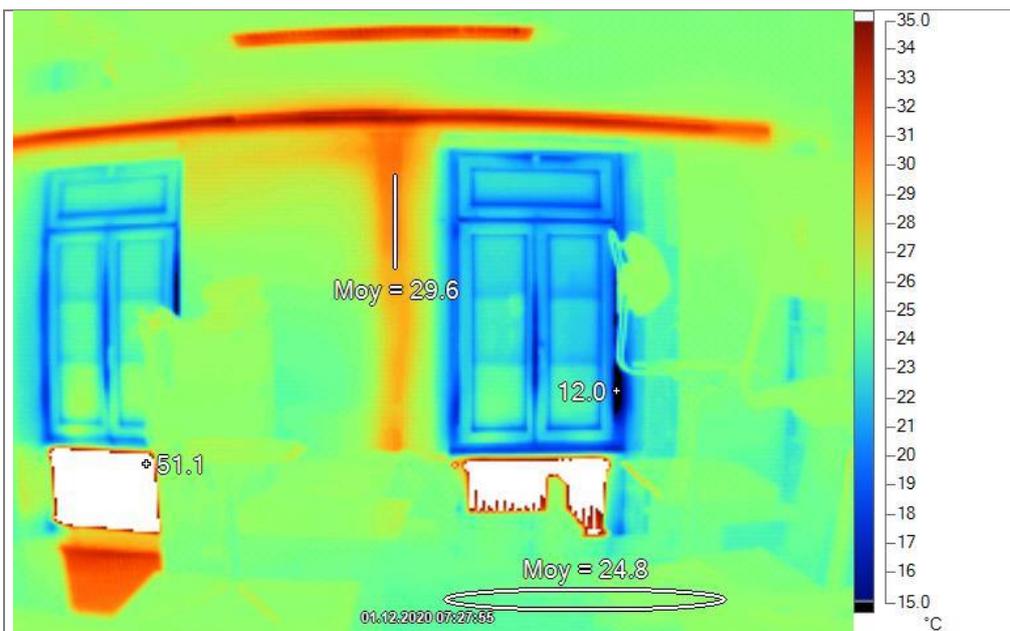
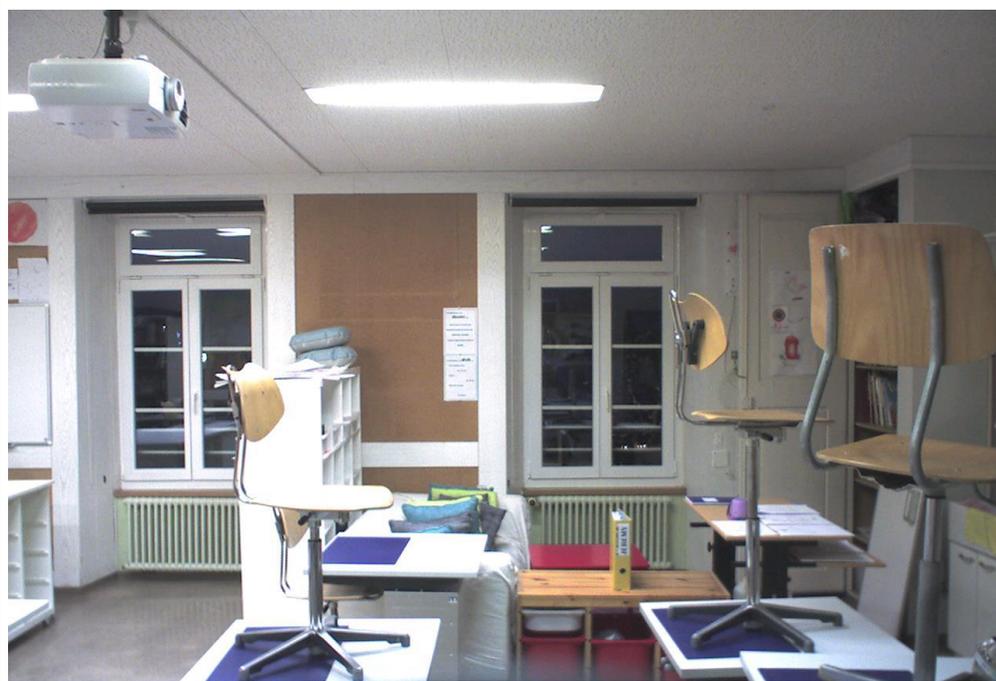
Etage
Ecole
Image n°3352

Rayonnement important des radiateurs et du tracé des conduites. A titre de comparaison, la température de départ du chauffage d'un bâtiment neuf ne doit pas excéder 50°C par -7°C extérieur.

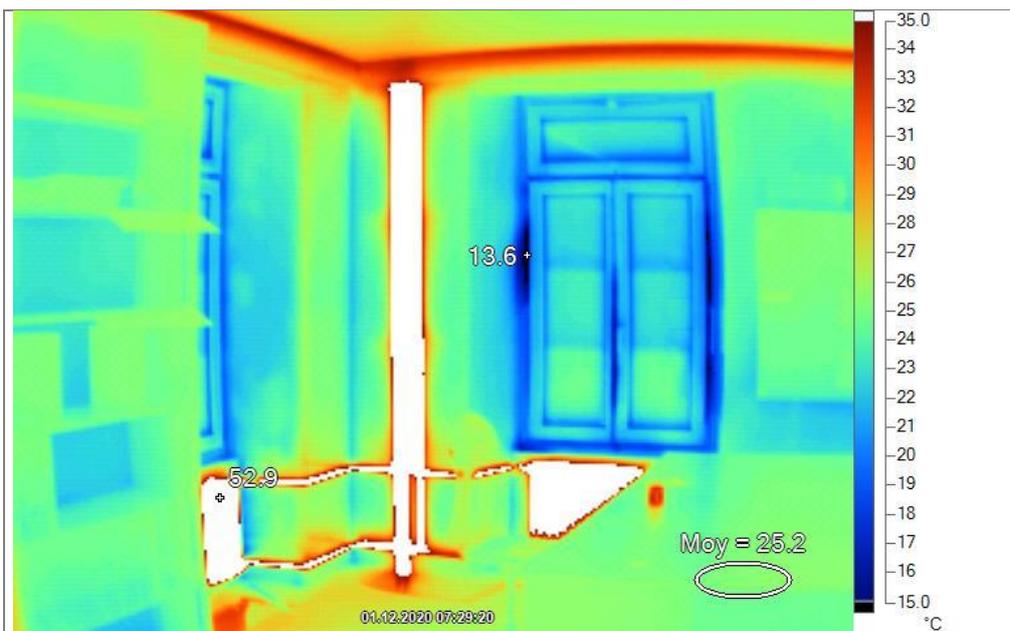
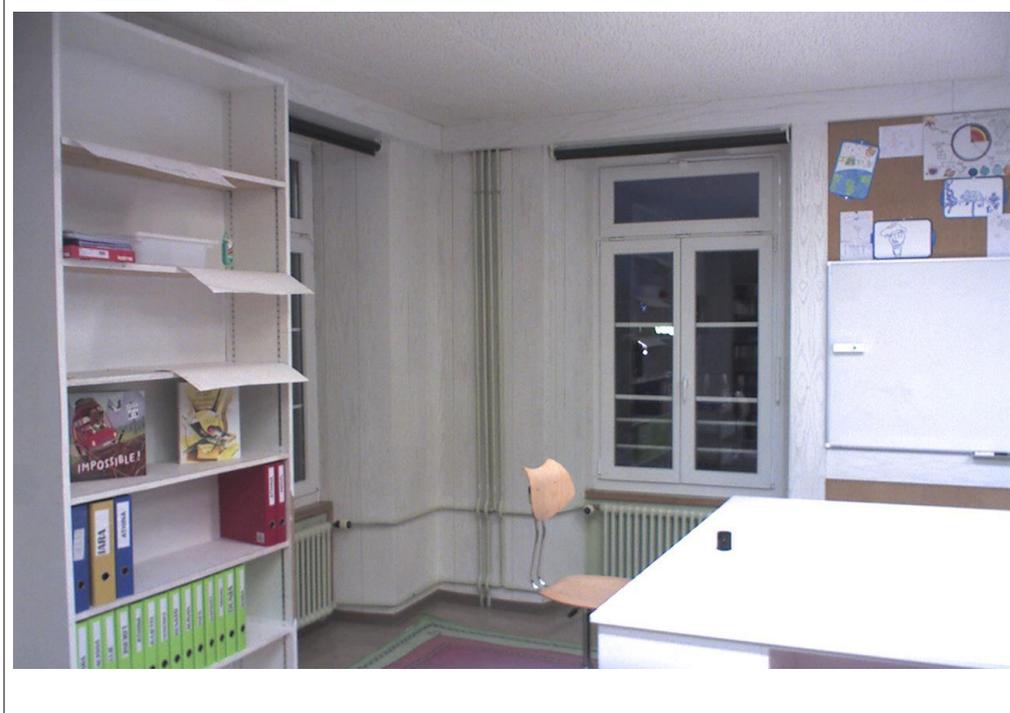
Etage
Ecole
Image n°3354

Description
Dans cette même salle de classe, on retrouve un important rayonnement des radiateurs et une température inhomogène le long de l'encadrement de fenêtre, synonyme d'infiltrations d'air.

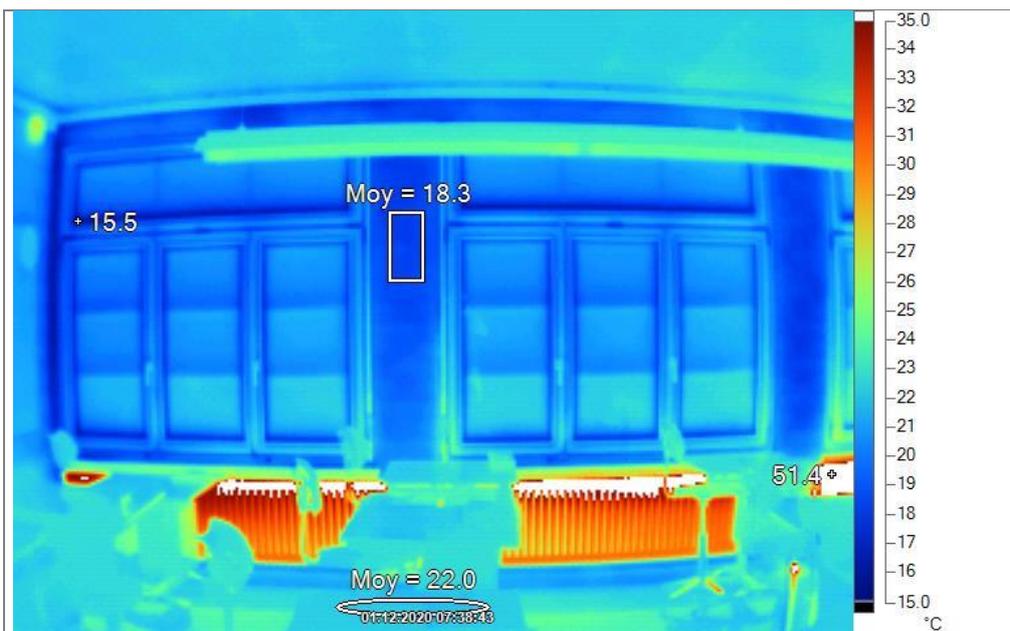
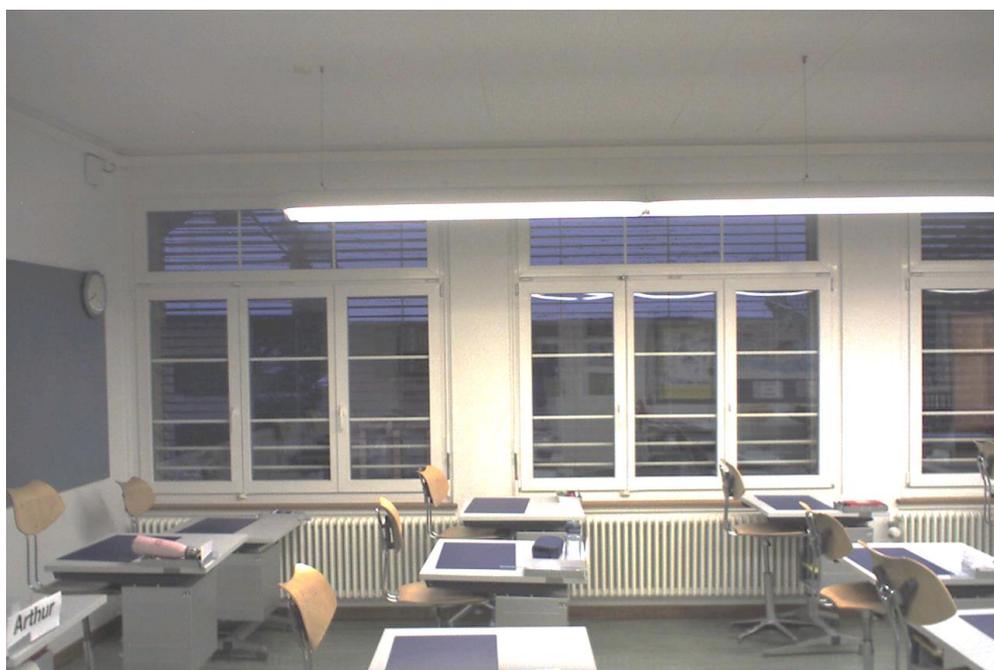
Image n°3359

Température ambiante d'environ 22°C et pas de défauts apparents sur ces grandes fenêtres.

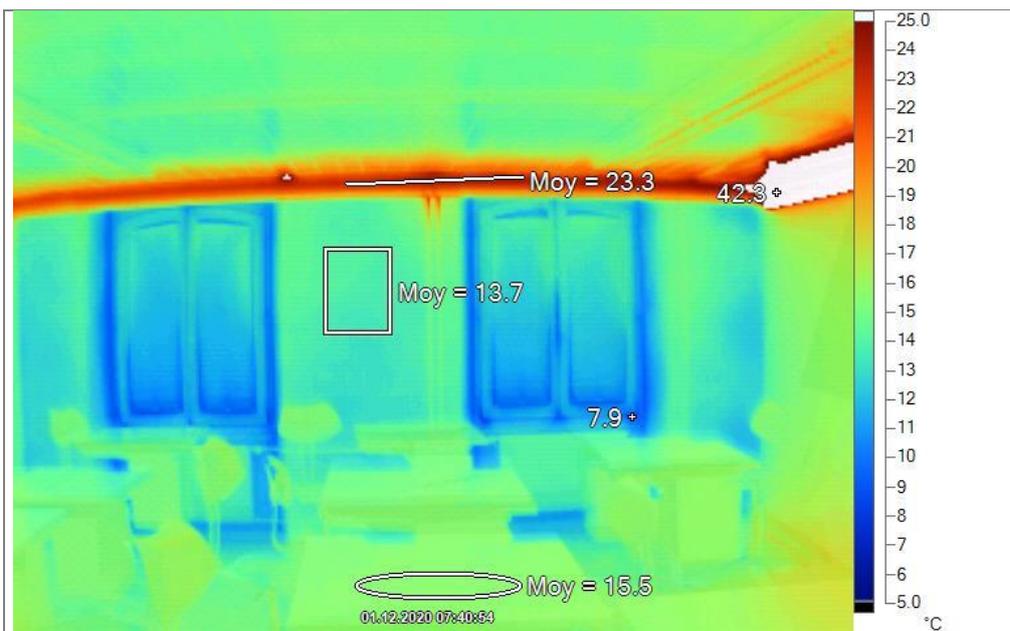
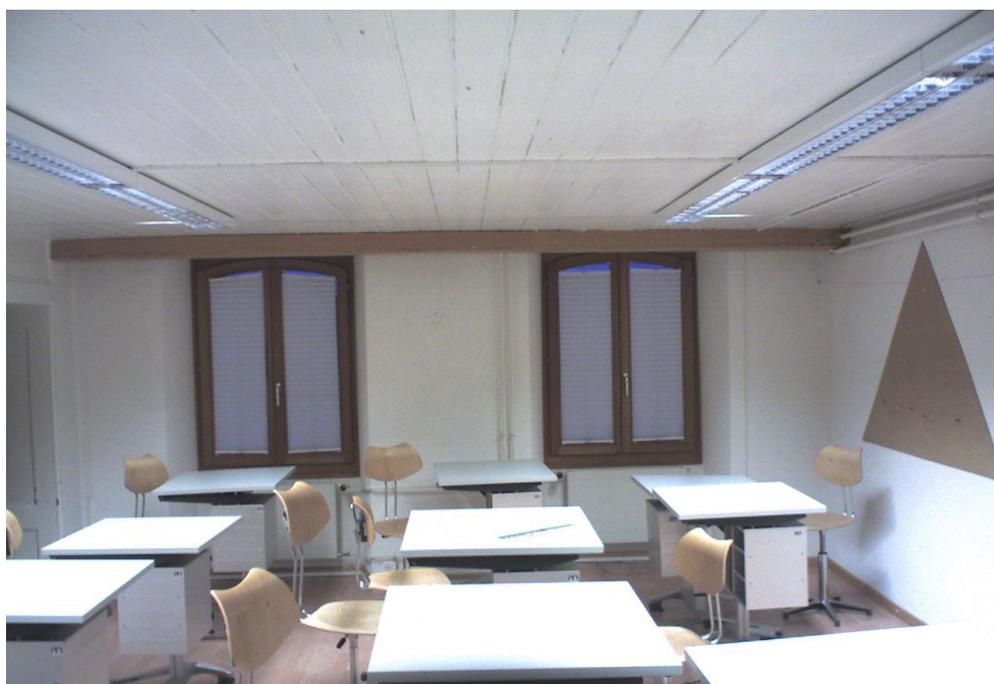
Etage
Ecole
Image n°3361

Description
Avec une température ambiante d'environ 16°C, cette petite salle de classe n'est visiblement pas chauffée. Seul le rayonnement des conduites de chauffages apparentes est visible, et dans une moindre mesure au travers du caisson.

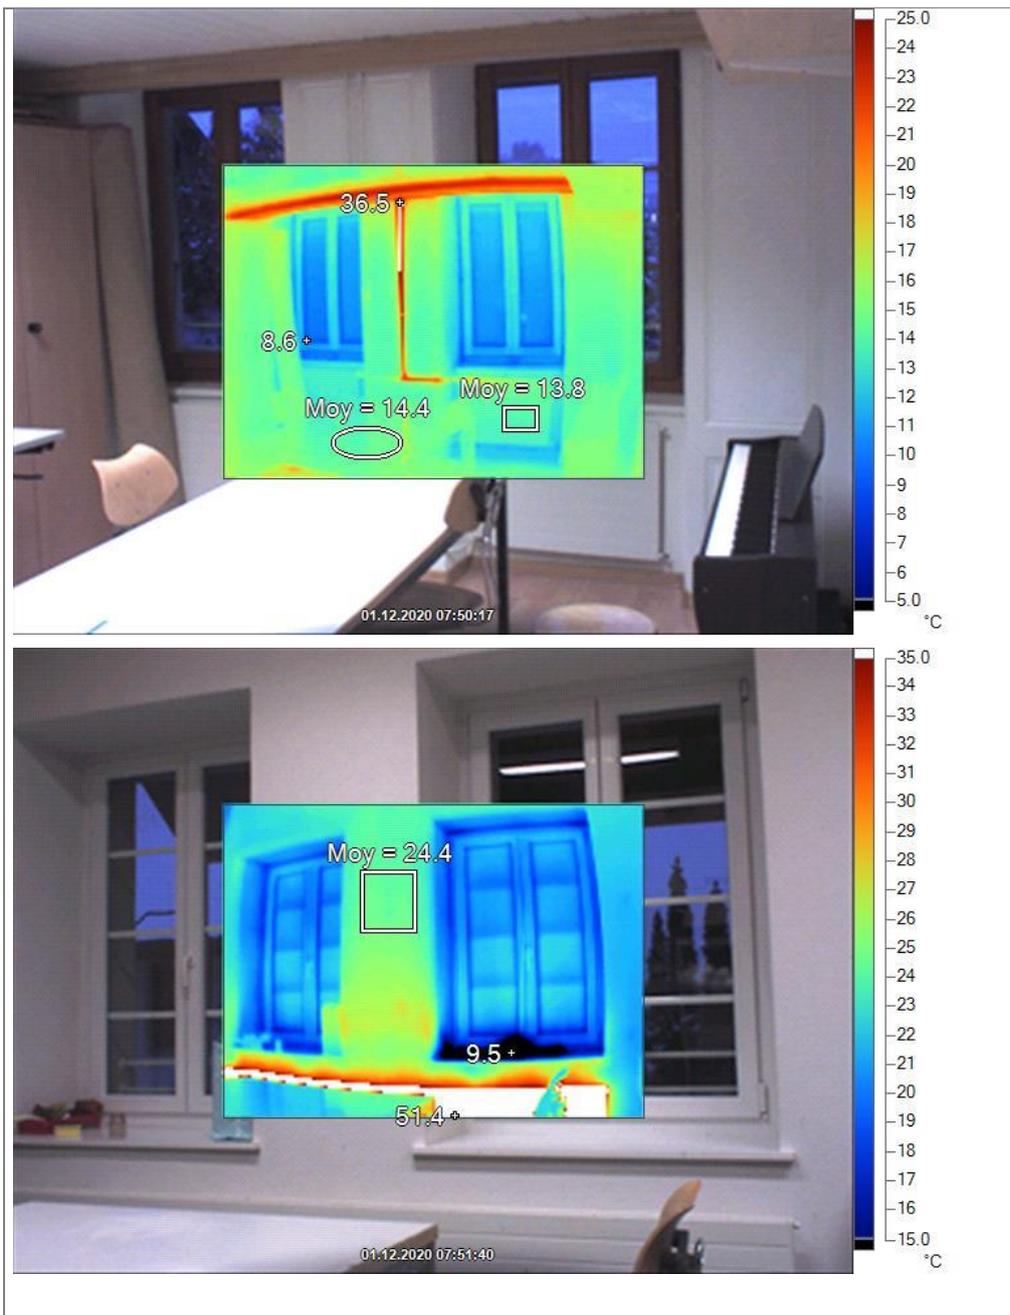
Image n°3368
Image n°3369

Sur la 1^{ère} image, cette petite salle n'est pas chauffée, les radiateurs sont froids car l'eau ne circule pas, il y a peut-être de l'air. L'échelle de température a été ajustée.

Sur la 2^{ème} image, dans la salle de bricolage, l'important rayonnement du radiateur contraste avec la très faible température au bas de la fenêtre, qui s'explique car il y avait une veste (très certainement encore froide de l'extérieur) posée sur la tablette, et qui a été déplacée juste avant de prendre la photo.

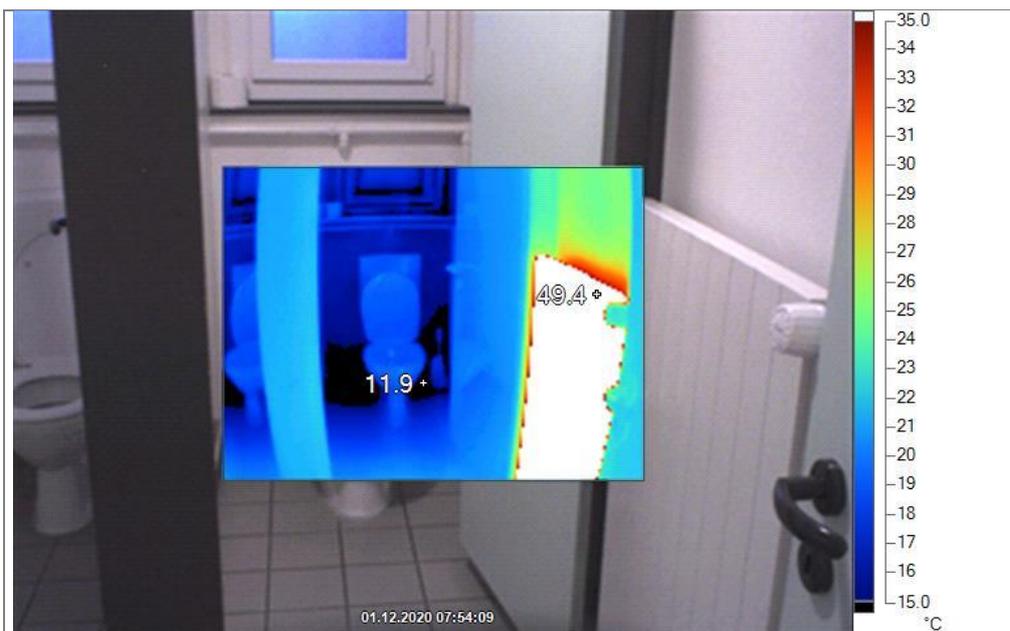
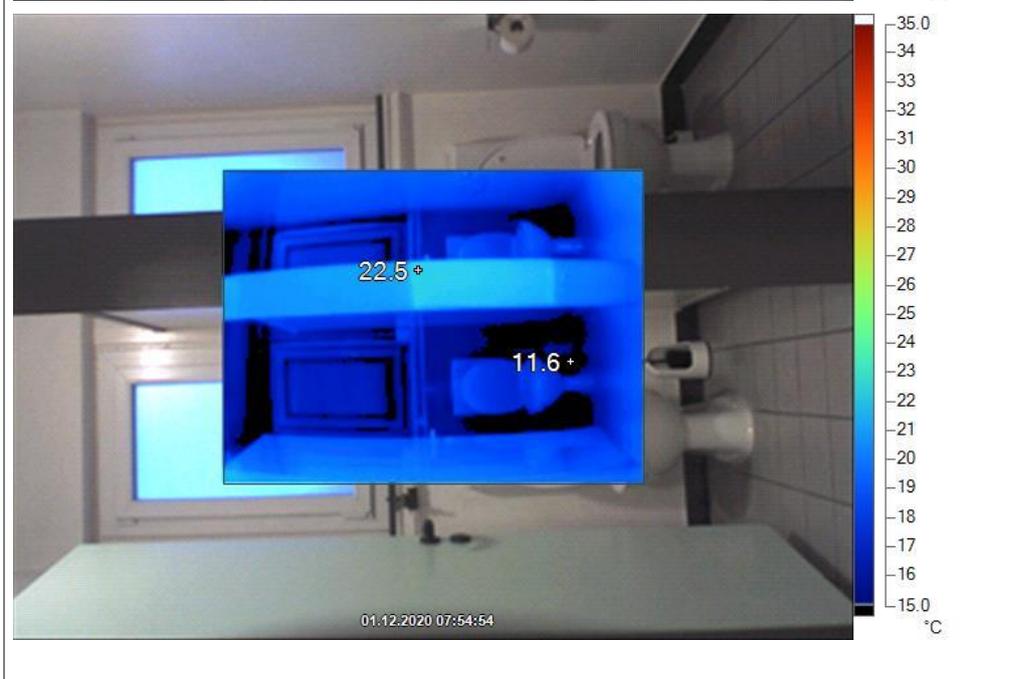
Image n°3372
Image n°3373

Dans les WC filles et garçon, la température ambiante est en-dessous de la norme malgré le rayonnement du radiateur, peut-être sous-dimensionné. De plus, les WC sont situés au Nord et sur le garage non chauffé.

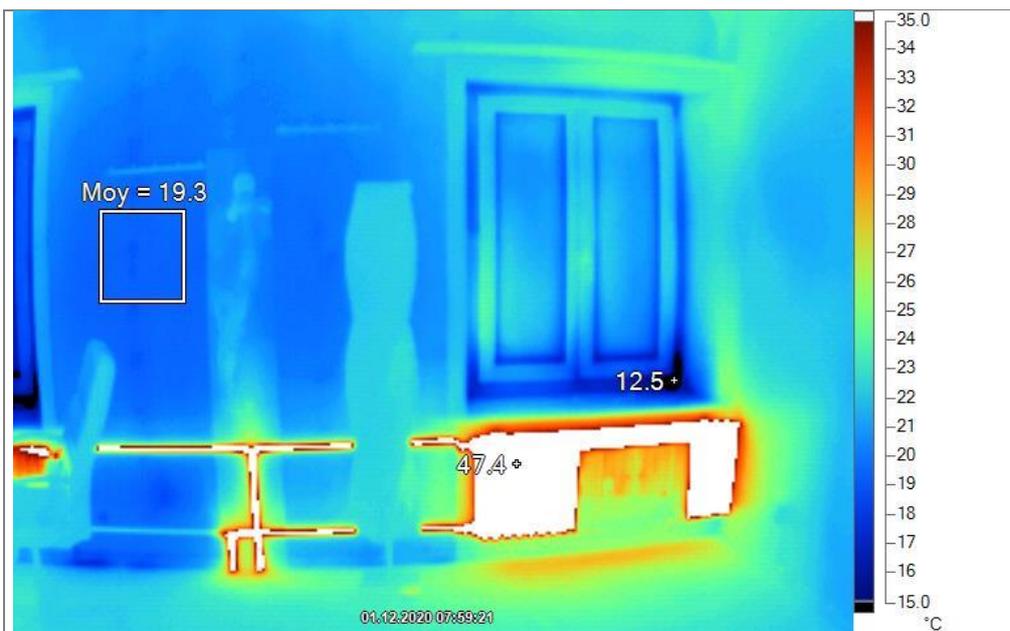
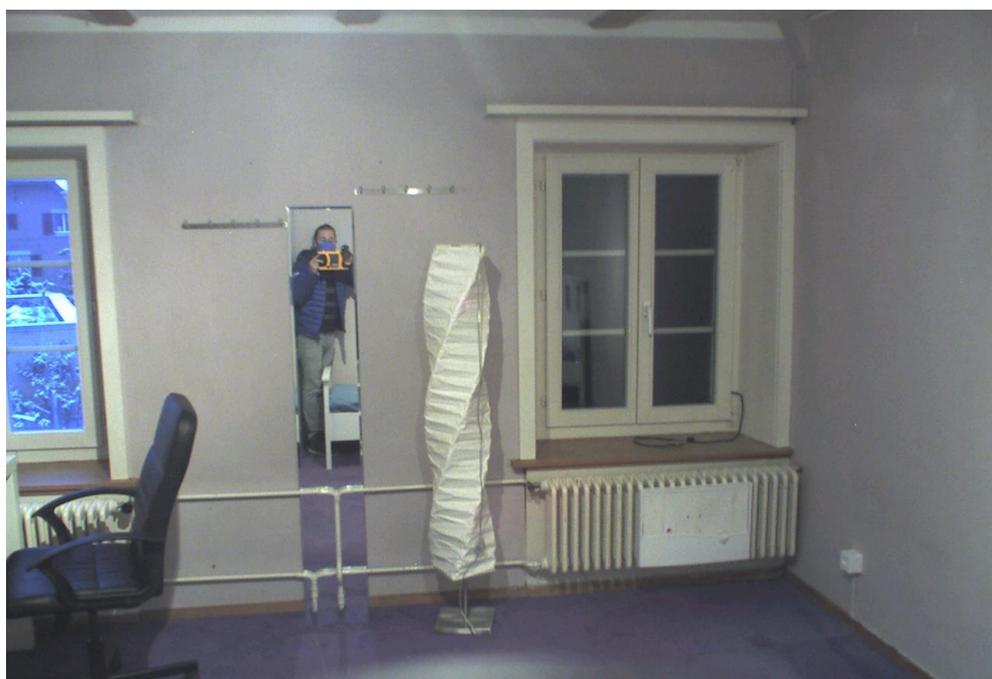
Image n°3376

Dans la chambre de l'appartement des combles, rayonnement normal du radiateur et défaut ponctuel d'étanchéité de la fenêtre, un câble passant à travers de cette dernière.

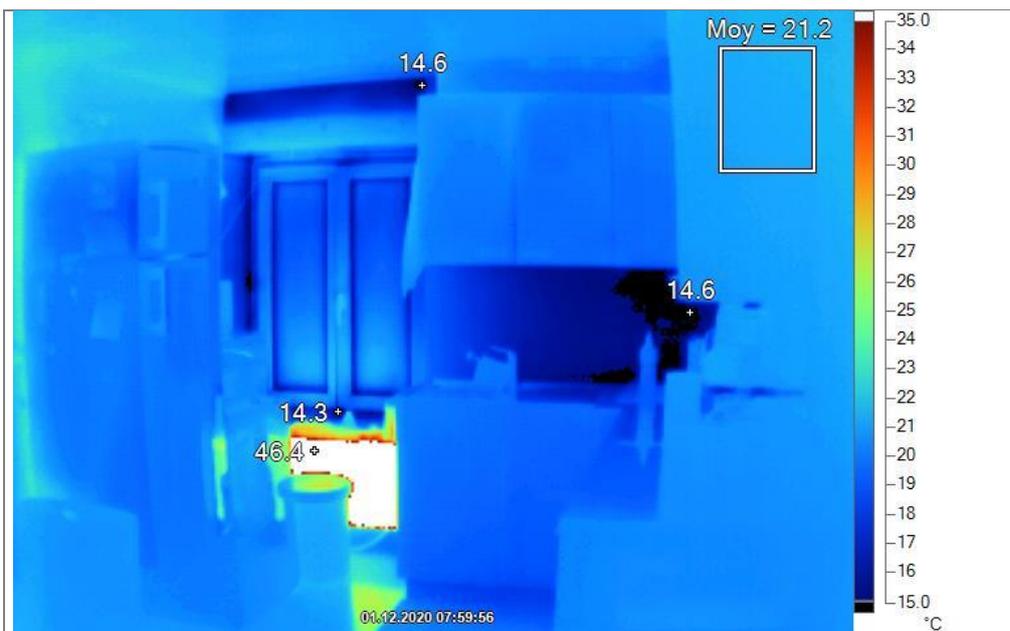
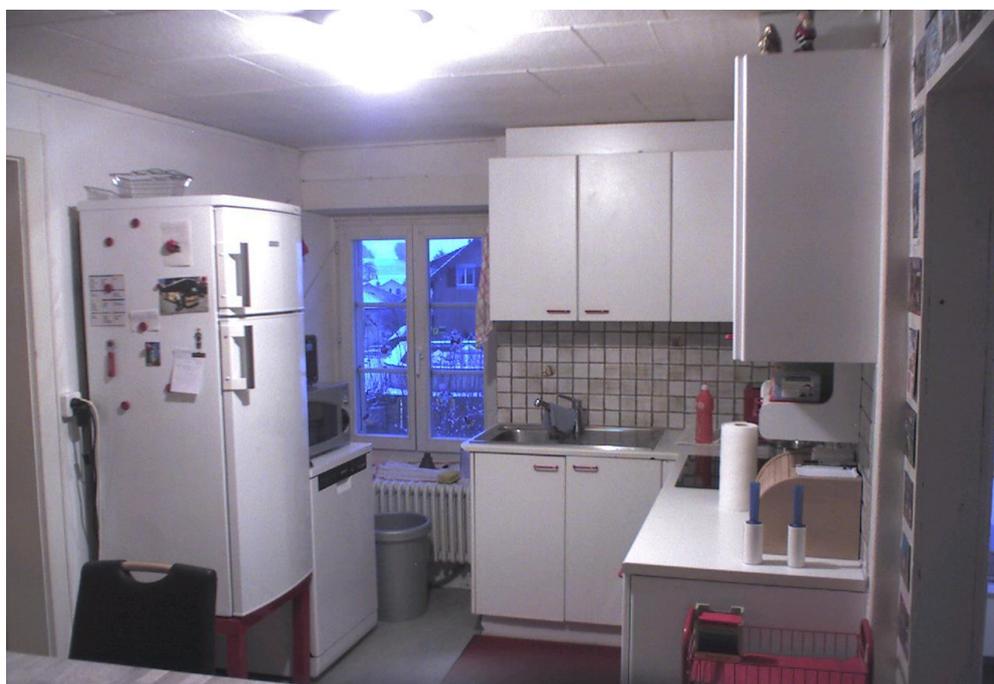
Combles
Appartement
Image n°3377

Description
Dans la cuisine, déperditions importantes au travers du caisson en-dessus de la fenêtre (où passe certainement la ventilation de la hotte) ainsi qu'au travers de la crédence.
