RAPPORT DE THERMOGRAPHIE

Bâtiment Place de l'Ecole 7
1796 Courgevaux

Mandataire Administration communale
Place de l'Ecole 7
1796 Courgevaux

Exécutant Gruyère Energie SA
Rue de l'Etang 12
1630 Bulle

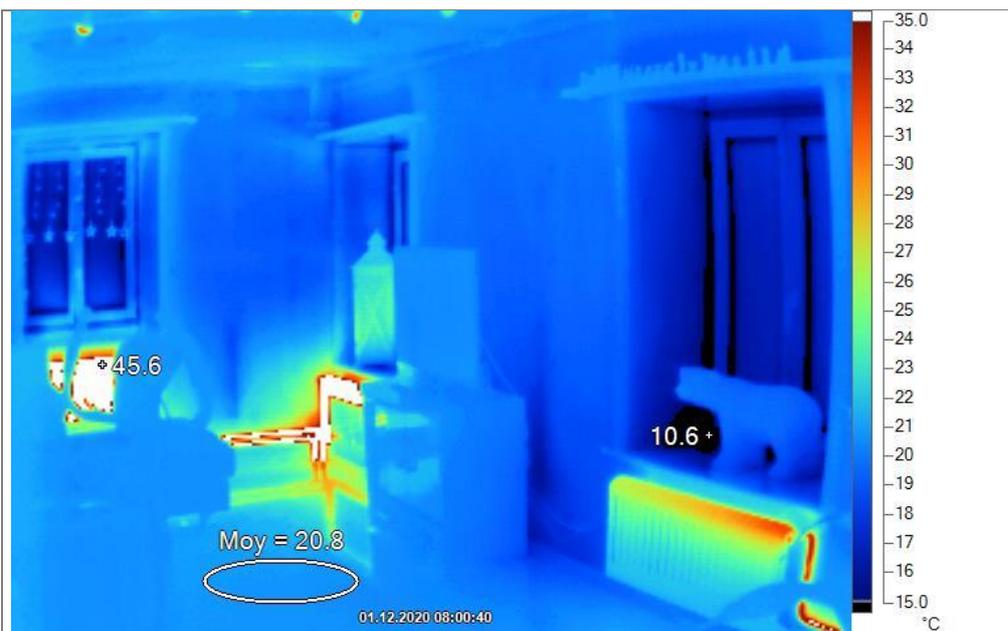
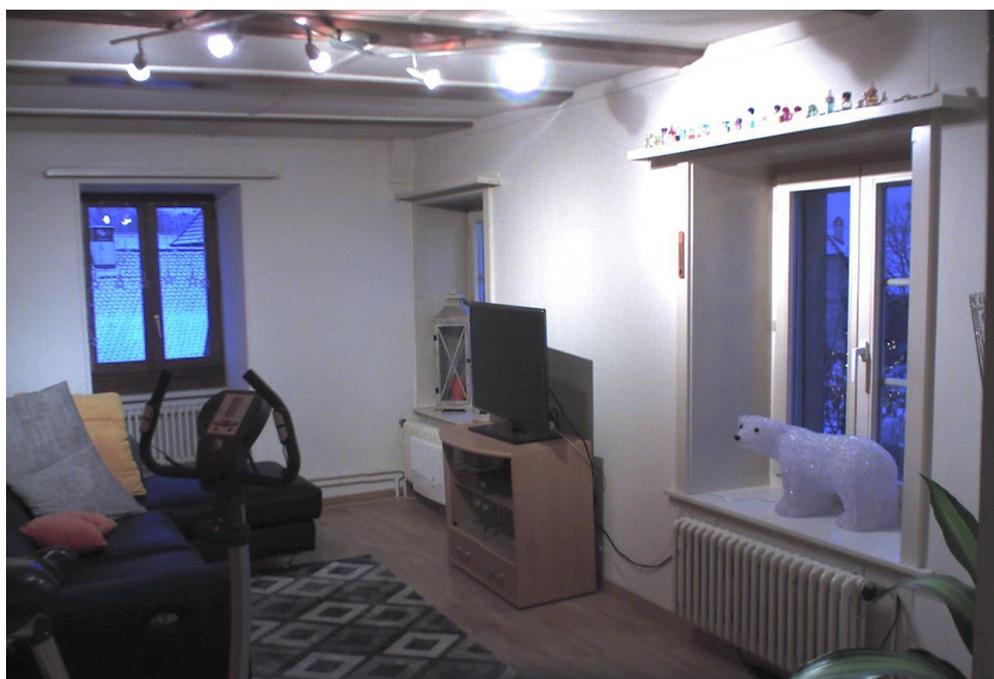
Combles
Appartement
Image n°3378

Description
Au séjour, température ambiante dans les normes et possibles infiltrations d'air au travers des fenêtres (réglage et bonne étanchéité des fenêtres à vérifier).

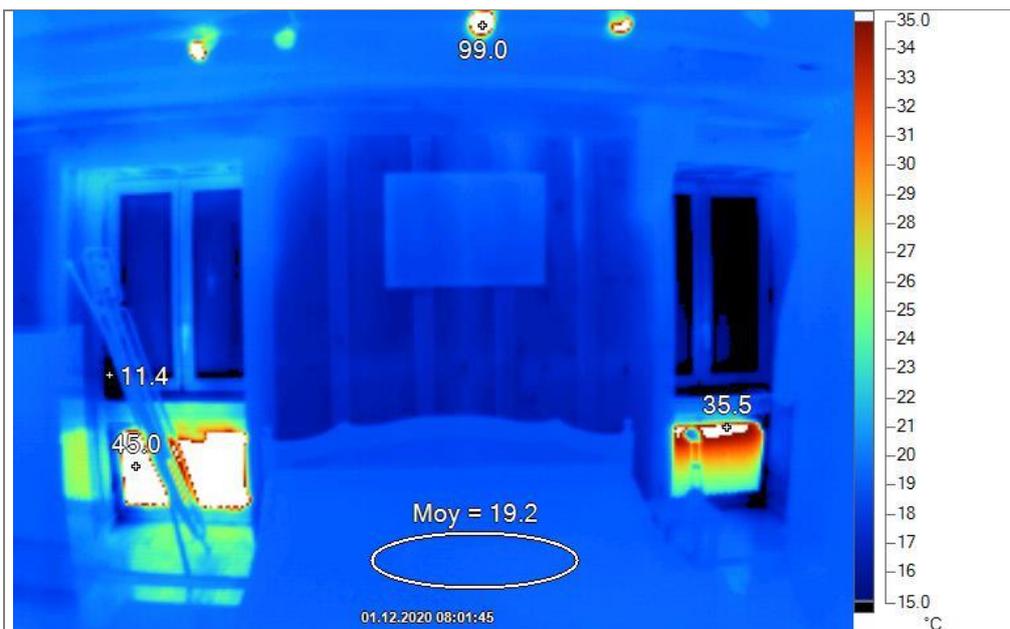
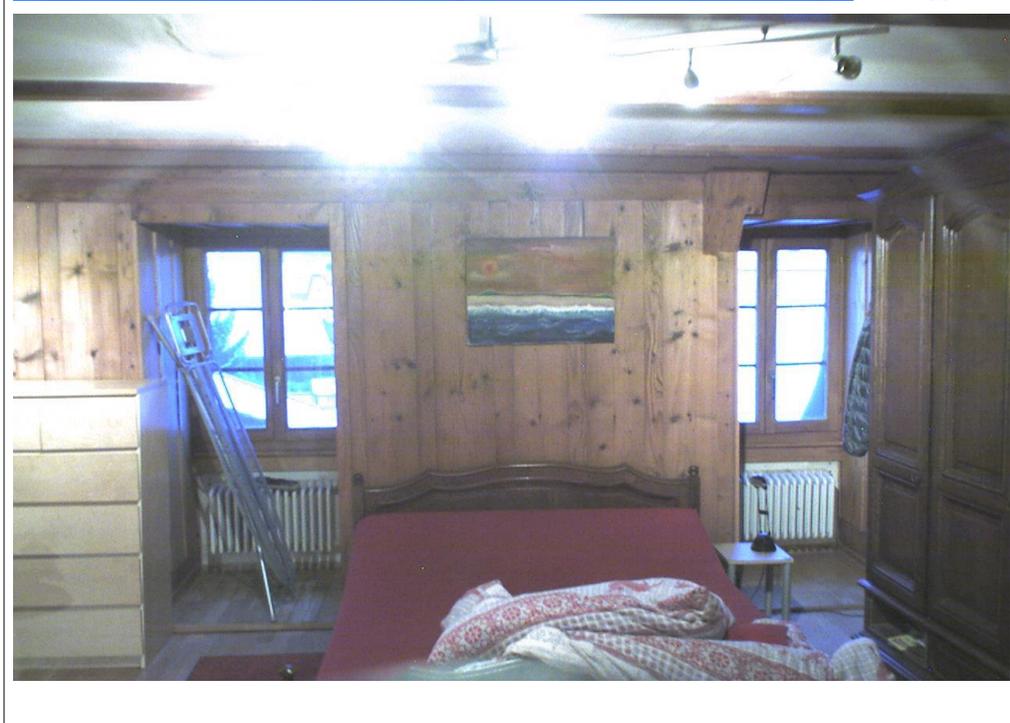
Combles
Appartement
Image n°3380

Description
Dans la chambre, température ambiante plus faible, rayonnement important des spots halogènes et différence de température d'environ 10°C entre les 2 radiateurs.

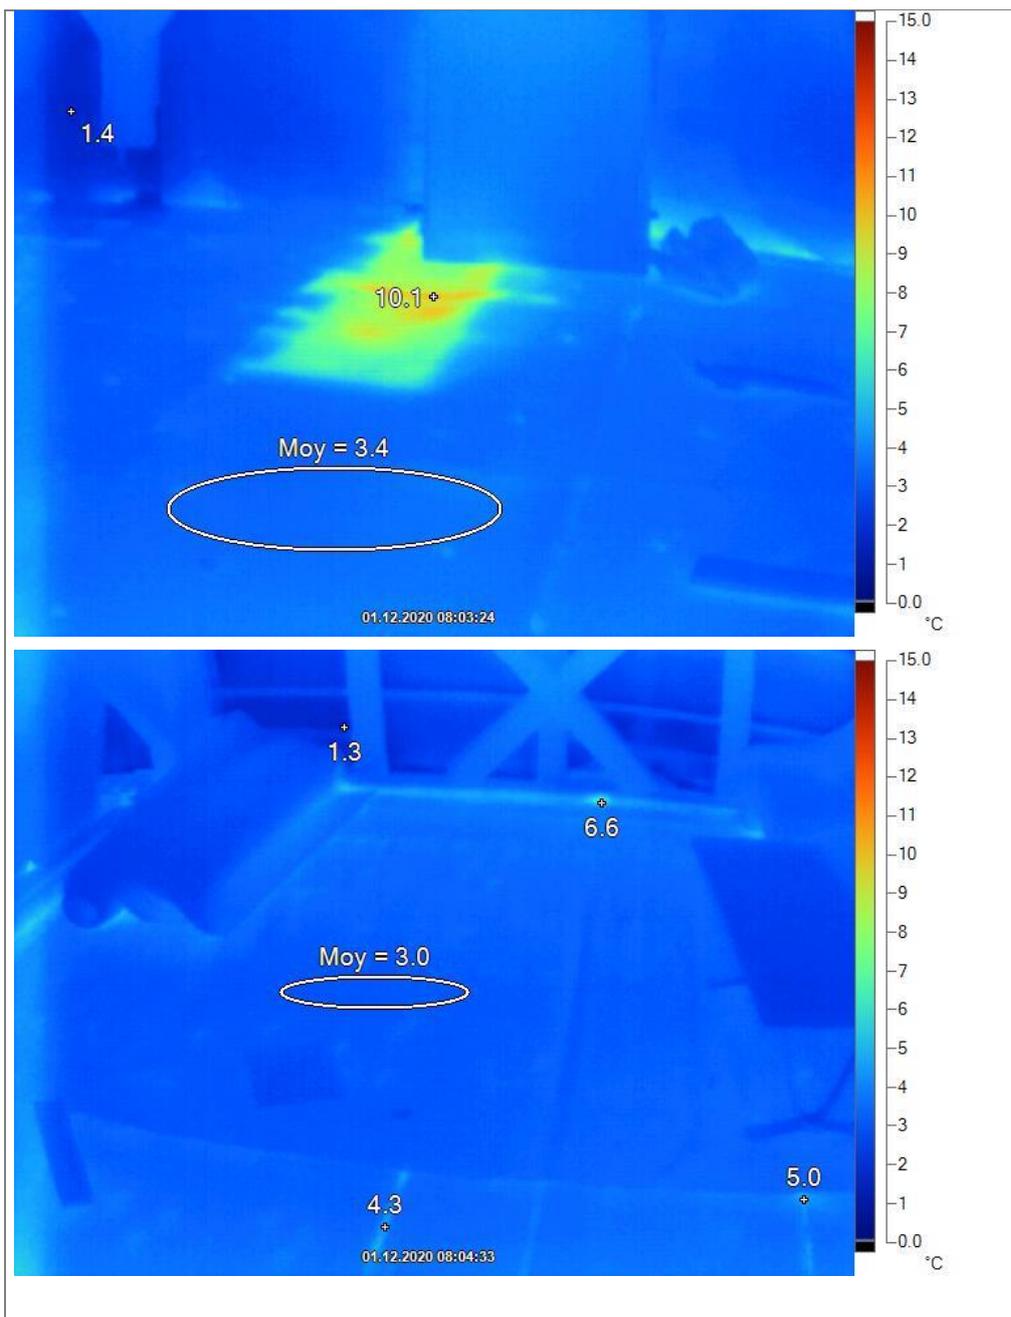
Surcombles
Sur appartement
Image n°3381
Image n°3382

Description
 Sur la 1^{ère} image, au-dessus de la cuisine de l'appartement, défaut ponctuel au niveau de l'isolation du plancher, peut-être à cause du passage de la ventilation de la hotte.
 Sur la 2^{ème} image, température de contact plus homogène, à part quelques raccord de planches. La performance de l'isolation du plancher est difficile à déterminer.

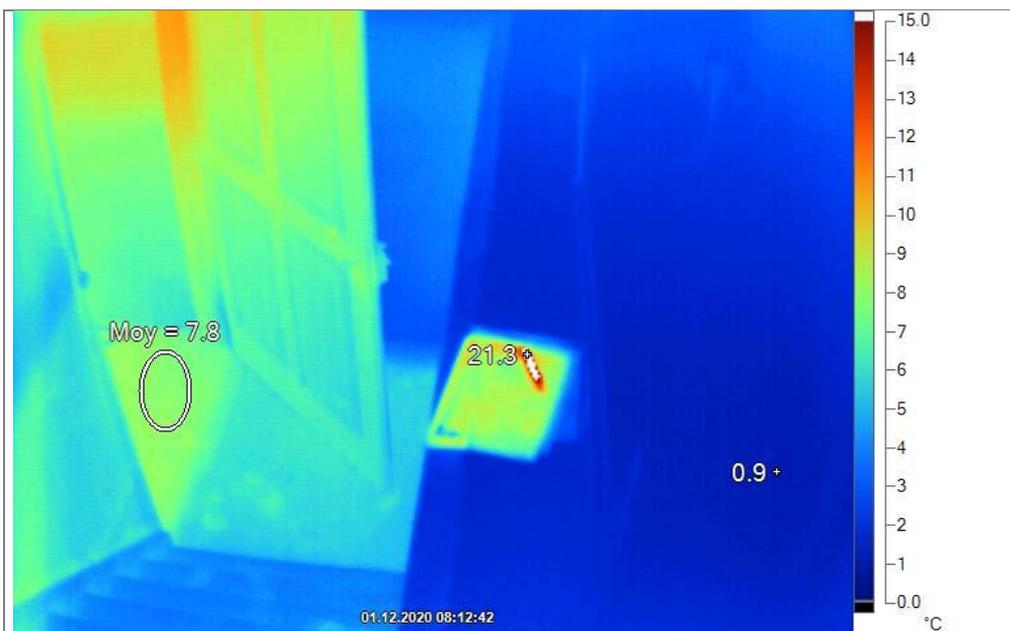
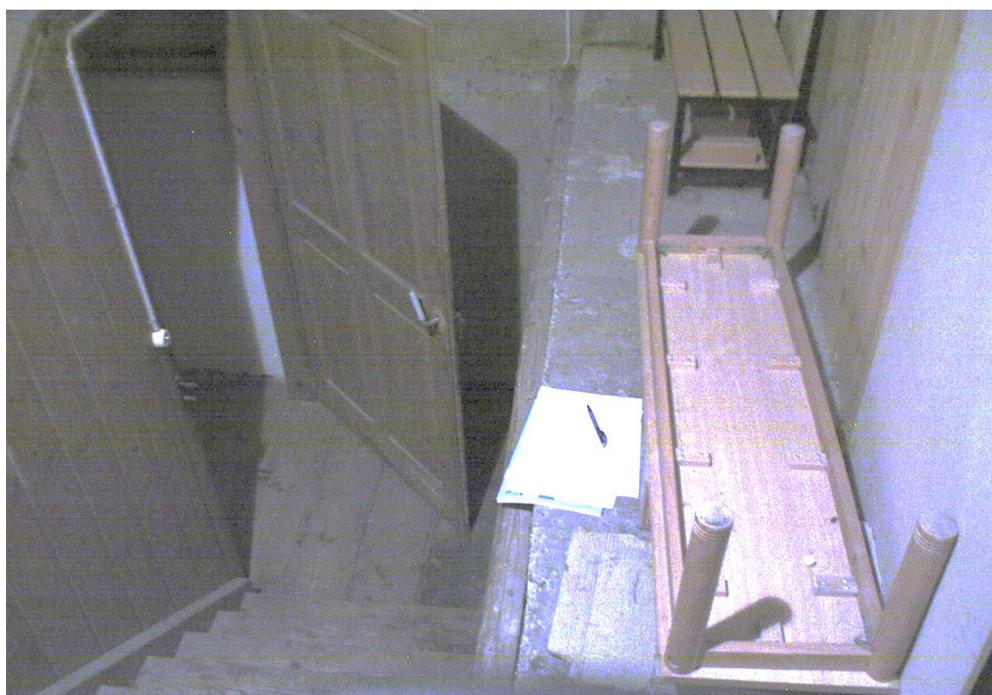
Image n°3383

Pertes visibles au niveau de la cage d'escalier, la porte d'accès aux surcombles n'étant pas étanche.
