RAPPORT DE THERMOGRAPHIE

Bâtiment Place de l'Ecole 7
1796 Courgevaux

Mandataire Administration communale
Place de l'Ecole 7
1796 Courgevaux

Exécutant Gruyère Energie SA
Rue de l'Etang 12
1630 Bulle

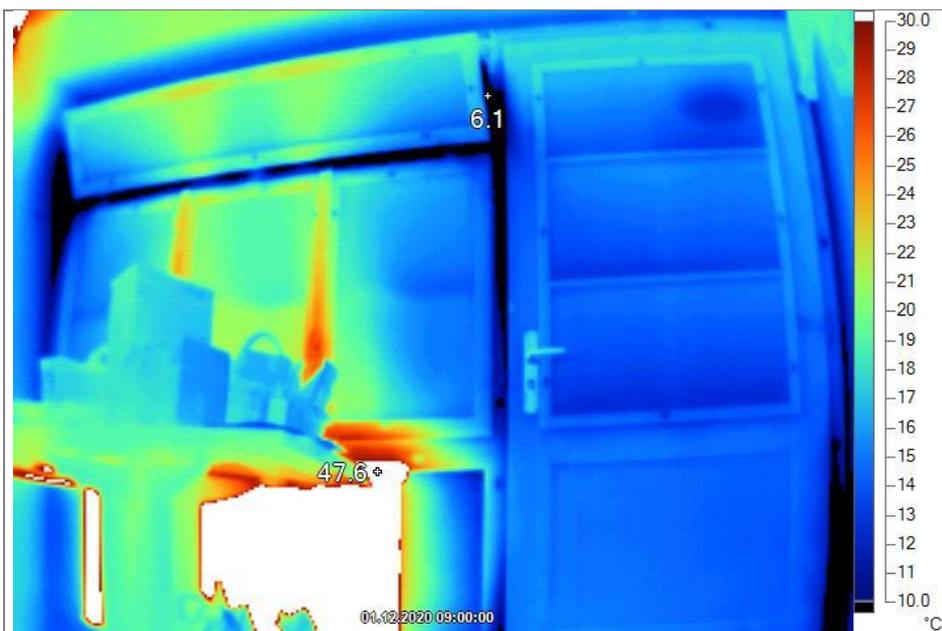
Pertes significatives des conduites d'eau chaude sanitaire du boiler. Ces conduites devraient être isolées dans la mesure du possible.

Sur la 2^{ème} image, important rayonnement de la chaudière à mazout, ce qui est normal. Le collecteur est isolé mais le rayonnement des armatures est bien visible.
